# Atualização do Plano de Promoção da Acessibilidade (RAMPA) de Águeda

FASE I

Caracterização e diagnóstico

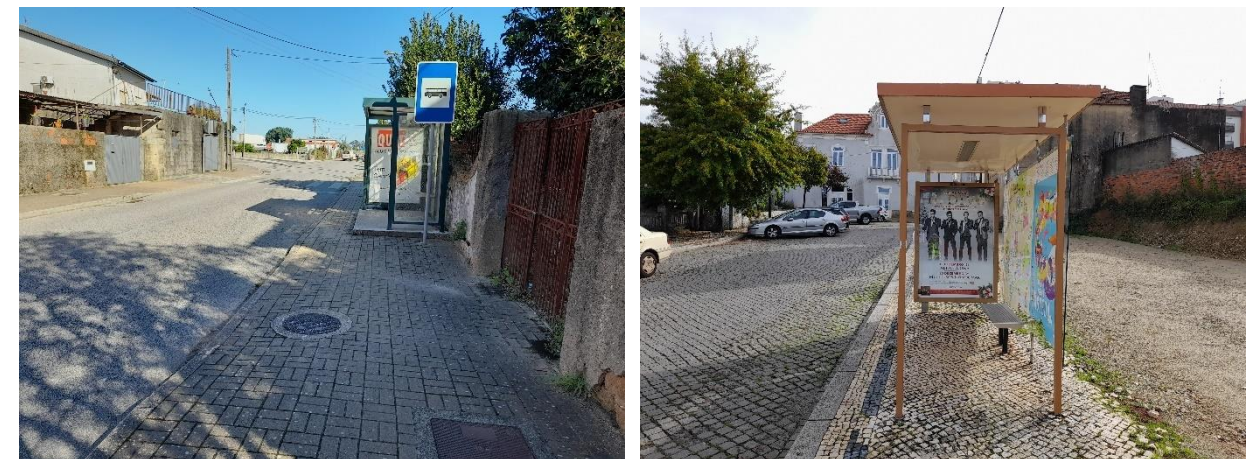
Dada a volumetria destes elementos, recomenda-se que estes sejam localizados em passeios cujas dimensões do mesmo possam garantir um percurso acessível, ou a sua substituição.

**Figura 15. Exemplos de abrigo de transportes coletivos a obstruir o percurso pedonal**

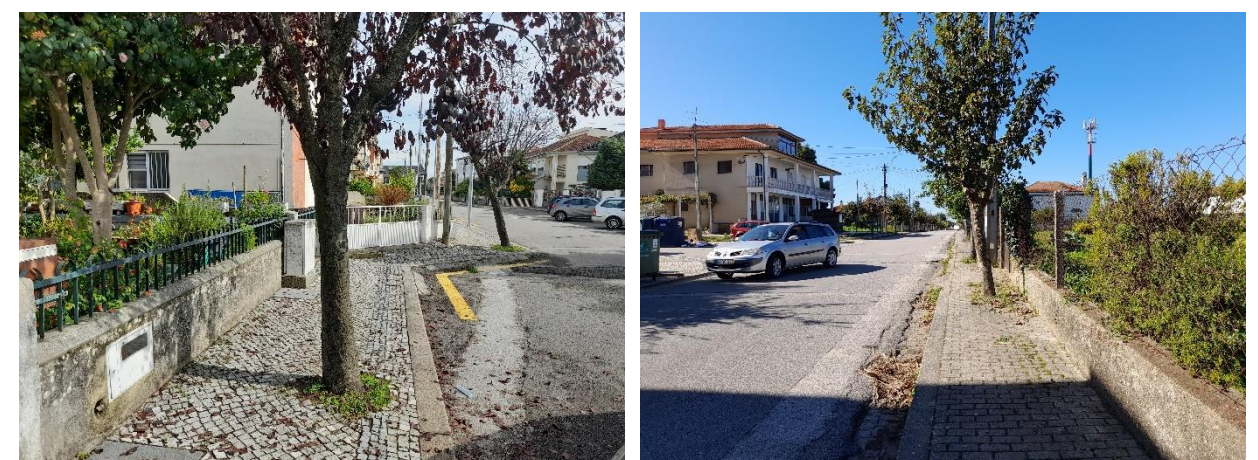
Neste sentido, foram identificadas árvores que embora plantadas no limite do passeio com a rodovia, não garantem 0,80m/0,90m de largura livre. Para além de condicionarem a circulação pedonal, contribuem para acelerar a degradação dos passeios. Verificou-se ainda a localização de uma árvore no enfiamento das passagens de peões, tal como se pode verificar na Figura 16.

**Figura 16. Exemplos de árvores a obstruir o percurso pedonal**

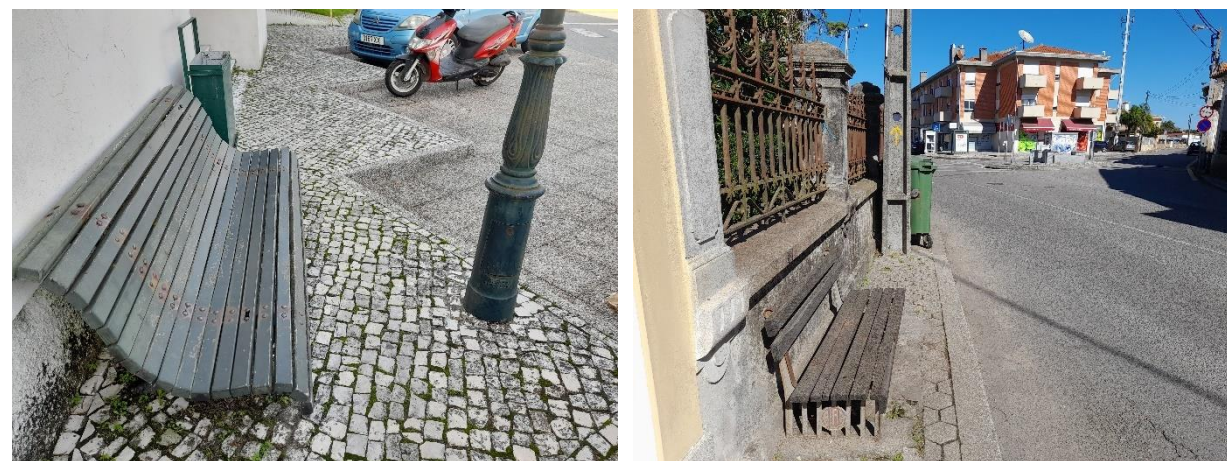
Neste ponto aplica-se o mesmo princípio do que o anterior, a secção 4.3 do Decreto-Lei supramencionado, onde fica estabelecido que as obstruções relacionadas com o mobiliário urbano, designadamente as árvores, as placas de sinalização, as bocas-de-incêndio, as caldeiras sobrelevadas, as caixas de eletricidade, as papeleiras ou outros elementos que bloqueiem ou prejudiquem a progressão das pessoas, constituem barreiras à mobilidade para Todos.

**Figura 17. Exemplo de banco a obstruir o percurso pedonal**  
Fonte: mpt@, 2021

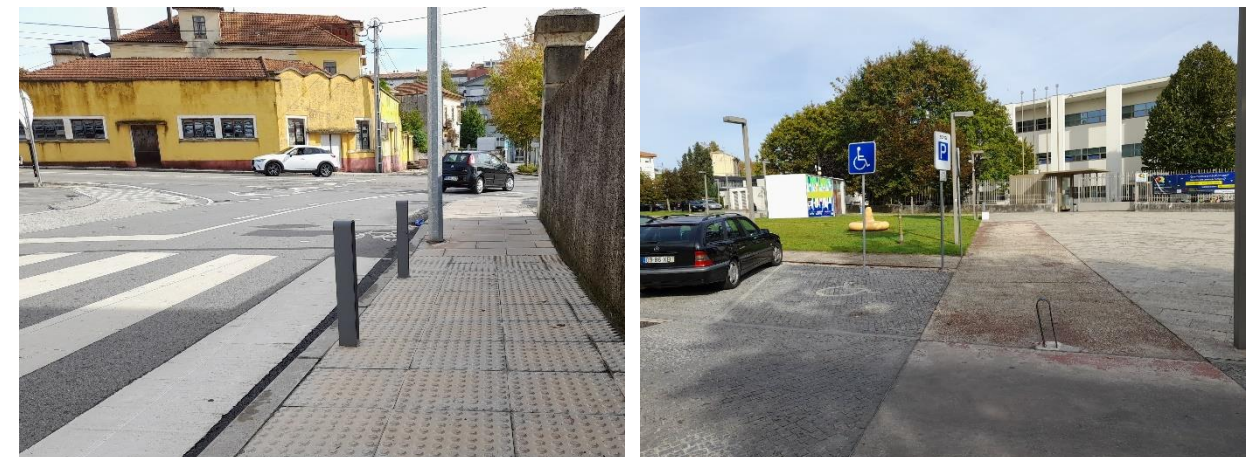
A maior problemática referente a estes elementos, diz respeito à sua localização no enfiamento das passagens de peões e também o seu design não inclusivo, como se pode verificar na Figura 18, tornando-se desta forma perigosos, nomeadamente para os invisuais ou pessoas mais distraídas.

**Figura 18. Exemplos de mecos a obstruir o percurso pedonal**  
Fonte: mpt@, 2021

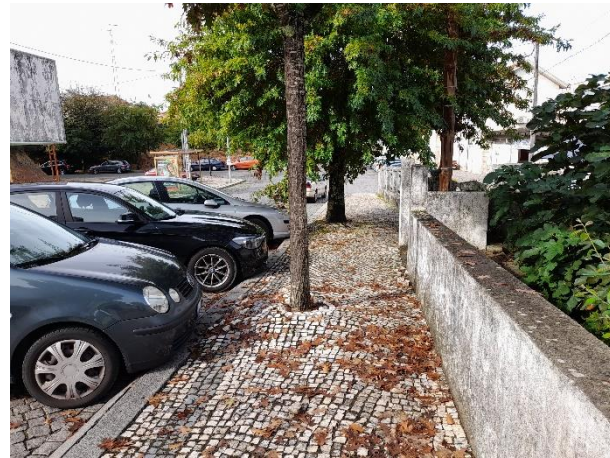
Na mesma lógica dos anteriores, foi registada uma caldeira de árvore nos percursos pedonais de Águeda, o que constitui uma barreira à acessibilidade e mobilidade para Todos (Figura 19).

As caldeiras sem árvore e desprotegidas podem originar acidentes com os transeuntes, uma vez que constituem desníveis no pavimento, essencialmente quando localizados na área de interceção com as passagens de peões.

**Figura 19. Exemplo de caldeira de árvore a obstruir o percurso pedonal**  
Fonte: mpt®, 2021

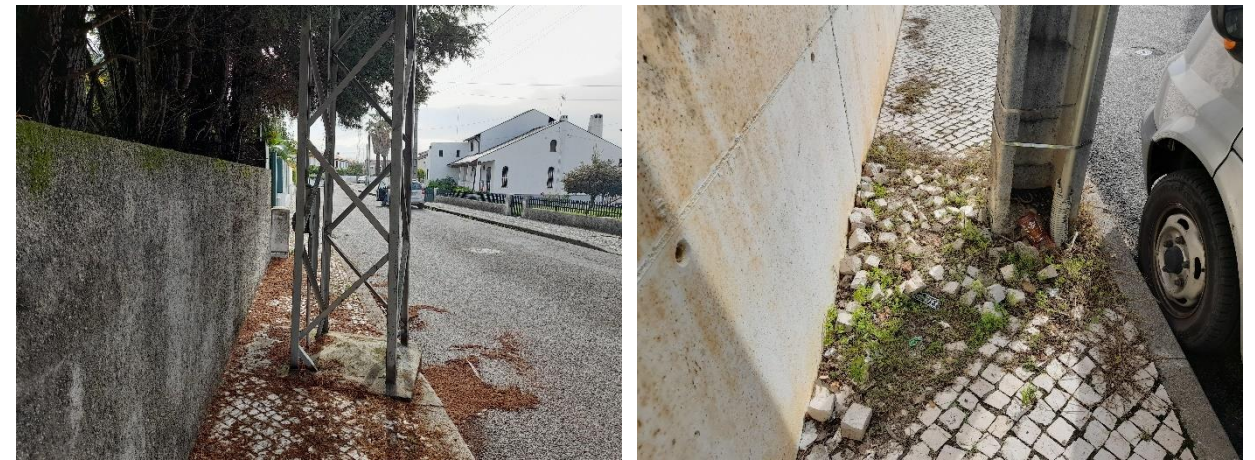
De referir ainda que, a localização indevida destes elementos no passeio, encontram-se muitas vezes no centro do canal pedonal, interrompendo um percurso que poderia ser acessível caso os candeeiros estivessem localizados nas bermas.

**Figura 20. Exemplos de candeeiros de iluminação pública a obstruir o percurso pedonal**  
Fonte: mpt®, 2021

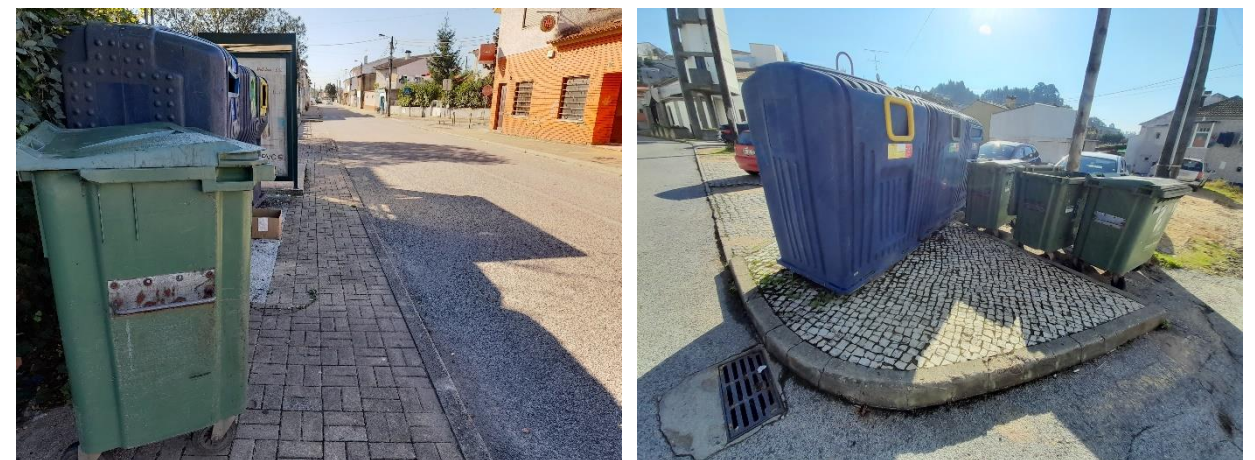
O principal problema destes elementos na área em análise, diz respeito à ocupação dos passeios para a sua colocação, interrompendo um percurso que poderia ser acessível (Figura 21).

**Figura 21. Exemplos de contentores do lixo a obstruir o percurso pedonal**  
Fonte: mpt®, 2021

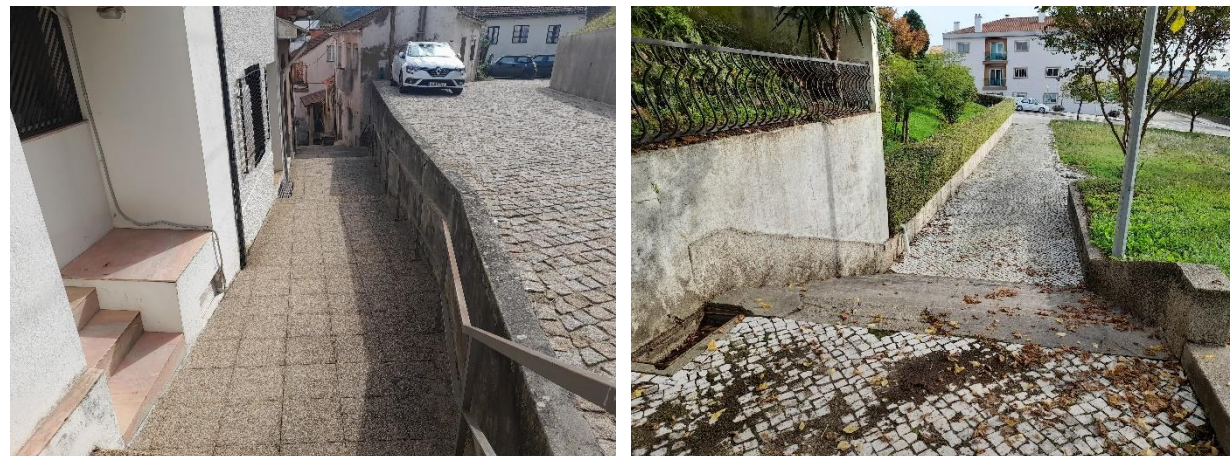
Verificou-se que, na área em análise, são frequentes as situações de ausência de corrimãos ou de corrimãos sem as dimensões estipuladas, ou seja, sem o prolongamento de 0,30m desde o último degrau (Figura 22).

**Figura 22. Exemplos de corrimão com execução indevida (esq.) e ausência de corrimãos (dir.).**  
Fonte: mpt®, 2021

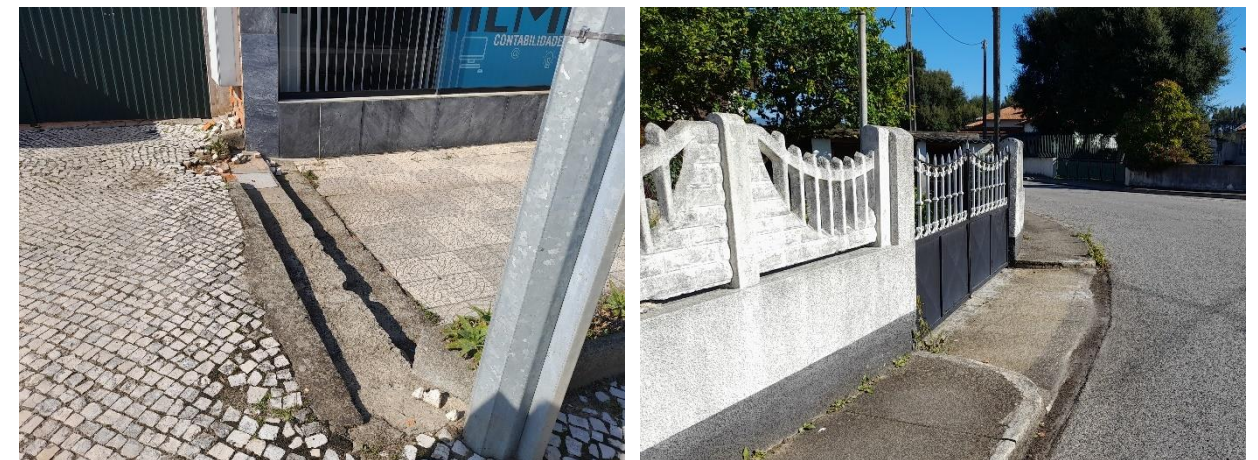
Os degraus na via pública devem ser evitados (secções 4.7 e 4.8 do Decreto-Lei em análise), uma vez que interrompem o percurso acessível, dificultando a mobilidade dos cidadãos (Figura 23). As mudanças de nível abruptas, como o caso dos degraus, devem dar lugar a inclinações mínimas dos pavimentos de 5%, ou inferior, com um lancil de altura máxima de 0,02m, aconselhando-se mesmo a tendência para 0,00m.

**Figura 23. Exemplos de degrau a obstruir o percurso pedonal**  
Fonte: mpt®, 2021

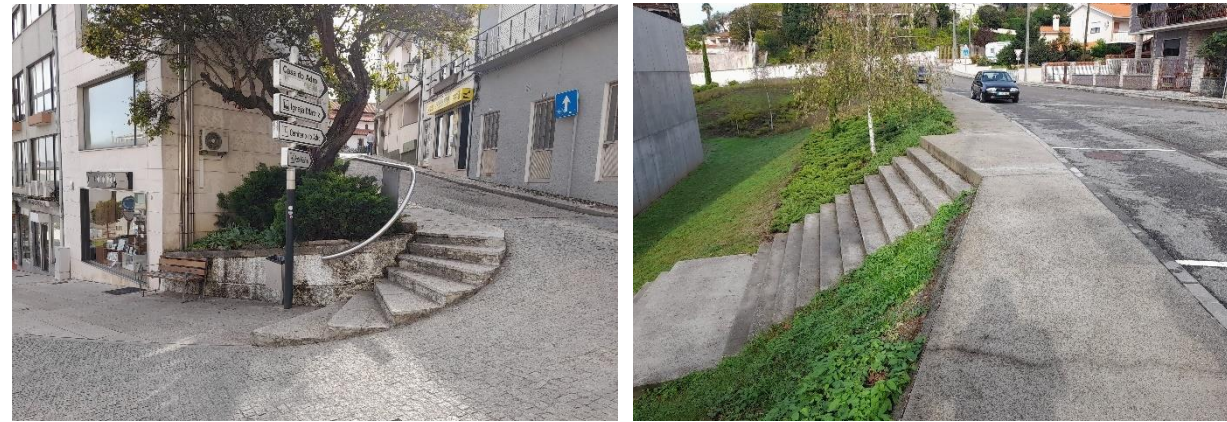
Nenhuma das escadarias presentes na área de estudo possui faixas de aproximação, dificultando a sua utilização por parte de pessoas com mobilidade reduzida, nomeadamente, idosos ou pessoas com dificuldades visuais (Figura 24).

**Figura 24. Exemplos de escadas (não regulamentares) a obstruir o percurso pedonal**  
Fonte mpt®, 2021

Quando não existe a possibilidade de garantir no mínimo um percurso pedonal livre de obstáculos de 1,20m de largura, as escadas de acesso aos edifícios devem garantir um percurso acessível de 0,80m numa extensão máxima de 0,60m ou 0,90m numa extensão não superior a 1,50m.

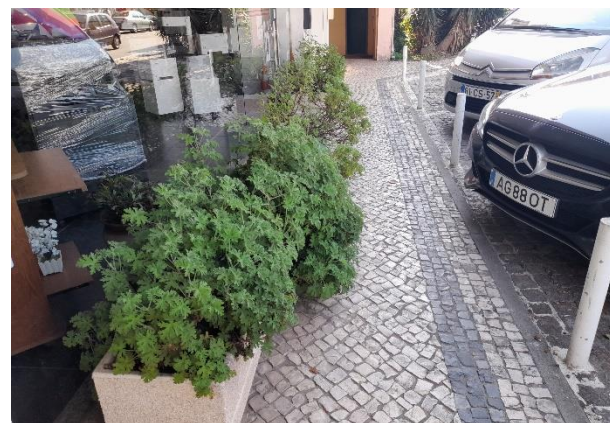
Contudo, as floreiras também se assumem, frequentemente, como elementos condicionantes à mobilidade e acessibilidade pedonal, devido à sua localização no percurso acessível e/ou ao seu design não inclusivo (Figura 25).

**Figura 25. Exemplo de floreiras a obstruir o percurso pedonal**  
Fonte: mpt®, 2021

À semelhança de outros elementos urbanos, as floreiras não devem obstruir o percurso acessível de 1,20m; uma largura mínima de 0,80m, numa extensão não superior a 0,60m; ou de 0,90m numa extensão de 1,50m; nem se encontrarem diante de passagens de peões. Estes elementos devem possuir um design inclusivo, sem arestas vivas e com dimensões que permitam a sua fácil deteção, devendo-se encontrar fora dos percursos acessíveis, de forma a evitar acidentes.

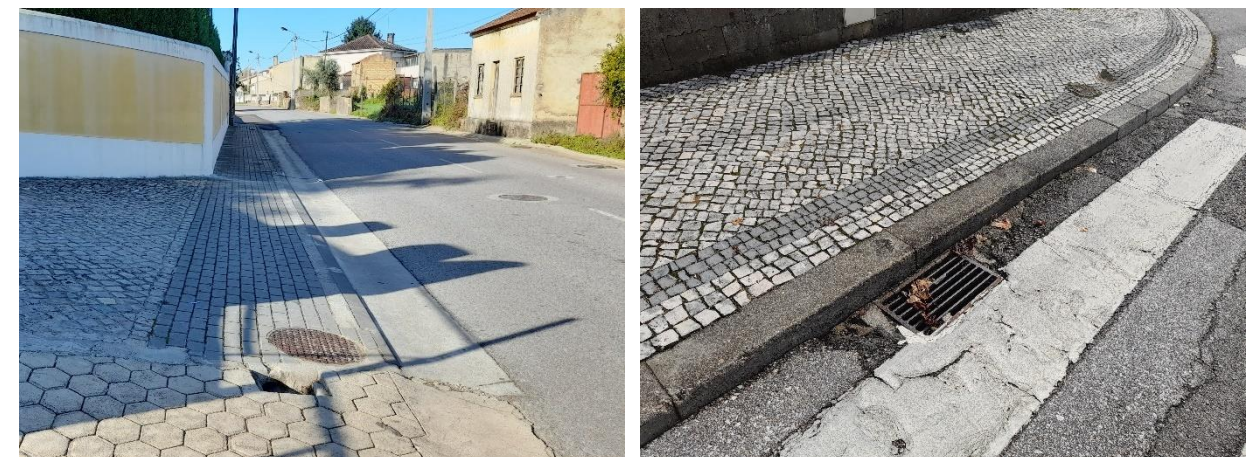
Segundo a secção 4.7 do Decreto-Lei supramencionado, no que concerne às grelhas, buracos ou frestas no piso (exemplos: juntas de dilatação, aberturas de escoamento de água) na via pública, os espaços não devem permitir a passagem de uma esfera rígida com um diâmetro superior a 0,02 m; se os espaços tiverem uma forma alongada, devem estar dispostos de modo a que a sua dimensão mais longa seja perpendicular à direção dominante da circulação (Figura 26).

**Figura 26. Exemplos de buraco (esq.) e grelhas (dir.) a obstruir o percurso pedonal**  
Fonte: mpt®, 2021

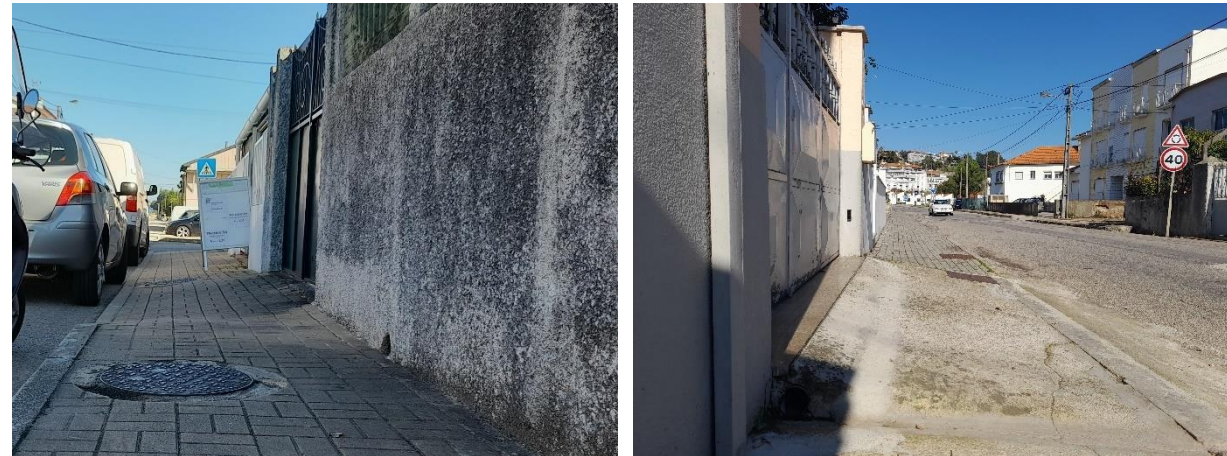
De acordo com o Decreto-Lei n.º 163/2006, de 8 de agosto, a inclinação do piso deve ser inferior a 5% na direção do percurso, com exceção das rampas, e não superior a 2% na direção transversal ao percurso.

**Figura 27. Exemplos de inclinação transversal acentuada**  
Fonte: mpt®, 2021

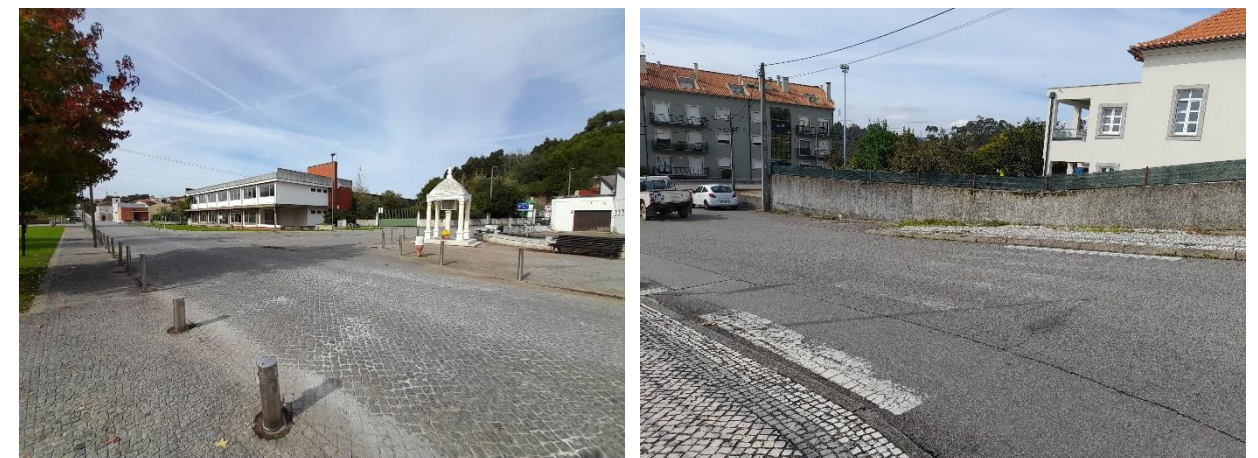
Nesse sentido, a ausência de passadeiras condiciona a circulação segura das pessoas, uma vez que fragmenta os percursos. De igual forma, a falta de manutenção do pavimento, a pintura degradada das passadeiras e ausência de sinalização vertical agrava também o risco de acidente nos atravessamentos, uma vez que dificulta a perceção dos automobilistas do local de atravessamento (Figura 29).

**Figura 29. Exemplos de ausência (esquerda) e pintura degradada (direita) das passadeiras**  
Fonte: mpt®, 2021

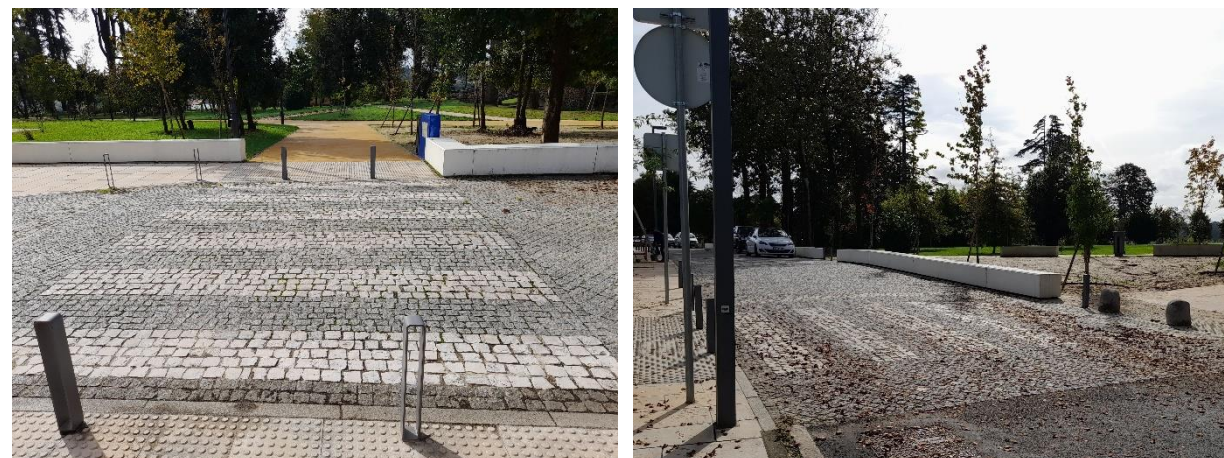
Na área em análise foram registadas inúmeras passadeiras em material desconfortável, algumas das quais com ausência de manutenção, possuindo alguma vegetação, o que as tornava escorregadias e, portanto, inseguras (Figura 30).

**Figura 30. Exemplos de passadeira desconfortável**  
Fonte: mpt®, 2021

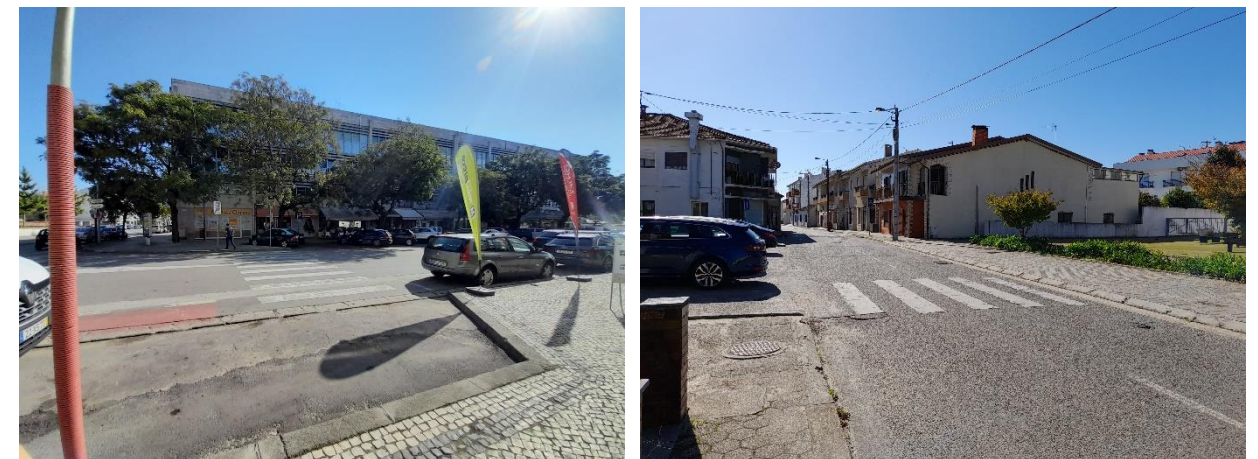
Este aspeto é problemático, a vários níveis, porque se assume como fator condicionante das continuidades urbanas, põe em risco a segurança e o conforto dos peões e constitui-se como um ponto de conflito entre automóveis e peões, potenciando acidentes, aquando da realização de manobras de estacionamento (Figura 31).

**Figura 31. Exemplos de passadeira a terminar em estacionamento**  
Fonte: mpt®, 2021

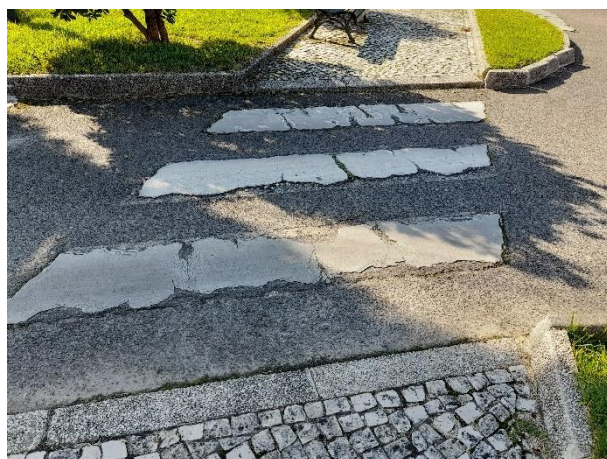
**Figura 32. Exemplo de passadeira subdimensionada**  
 Fonte: mpt®, 2021

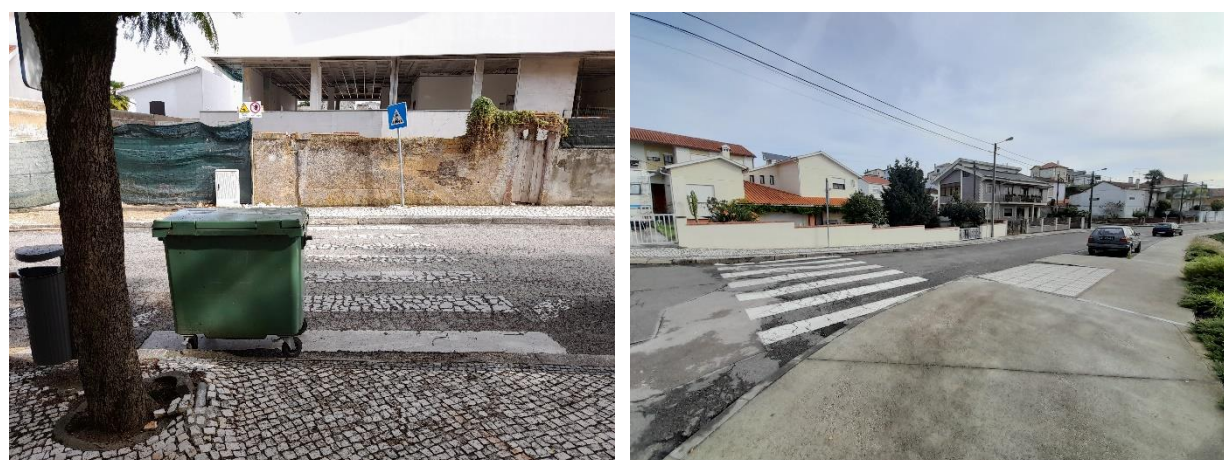
Na área em análise foi encontrada uma passadeira em que o pavimento betuminoso apresentava o pavimento degradado, constituindo-se como um perigo para os utilizadores do espaço público.

**Figura 33. Exemplos de passadeira com pavimento degradado**  
 Fonte: mpt®, 2021

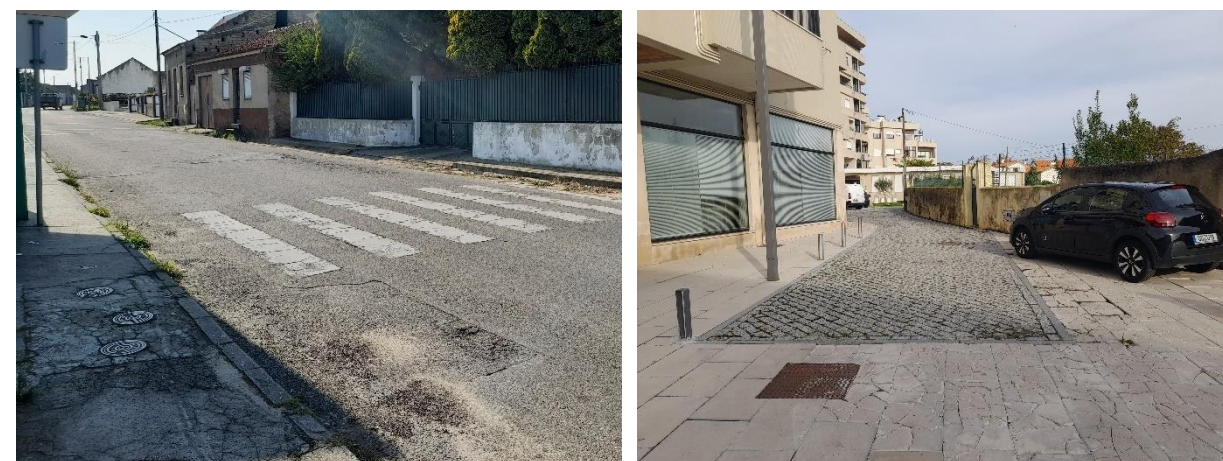
A ausência de manutenção dos pavimentos, o estacionamento proibido em cima dos mesmos e o crescimento de raízes de árvores, são os principais fatores que originam o problema de pavimento degradado.

Na área em análise verificaram-se diversas situações de pavimento degradado, constituindo-se como o problema mais comum (Figura 34). Obras inacabadas, sobrecarga dos passeios por parte de veículos indevidamente estacionados, raízes de árvores com crescimento superficial, caixas de saneamento e abandono, são fatores que promovem o rápido desgaste dos pavimentos existentes nos passeios de Águeda, problemática que se agrava por exemplo, pela falta de manutenção periódica.

As imagens apresentadas constituem exemplos de pavimentos degradados, presentes na área em análise, os quais causam desconforto e perigo para quem os percorre. Nestes locais, a circulação pedonal é dificultada, provocando mesmo situações de insegurança. Perante estas situações, os peões podem sofrer acidentes que lhes causem danos físicos e em alguns casos, podem ser obrigados a desviar-se para a faixa de rodagem reservada aos veículos automóveis.

**Figura 34. Exemplos de pavimento degradado**  
 Fonte: mpt®, 2021

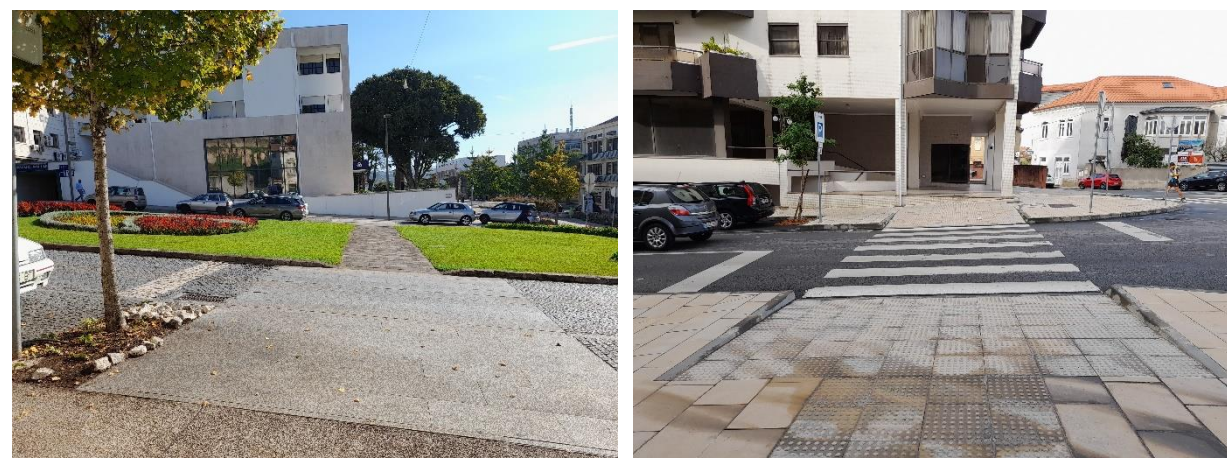
**Figura 35. Exemplos de ausência (esq.) e execução indevida (dir.) de pavimentos táteis**  
Fonte: mpt®, 2021

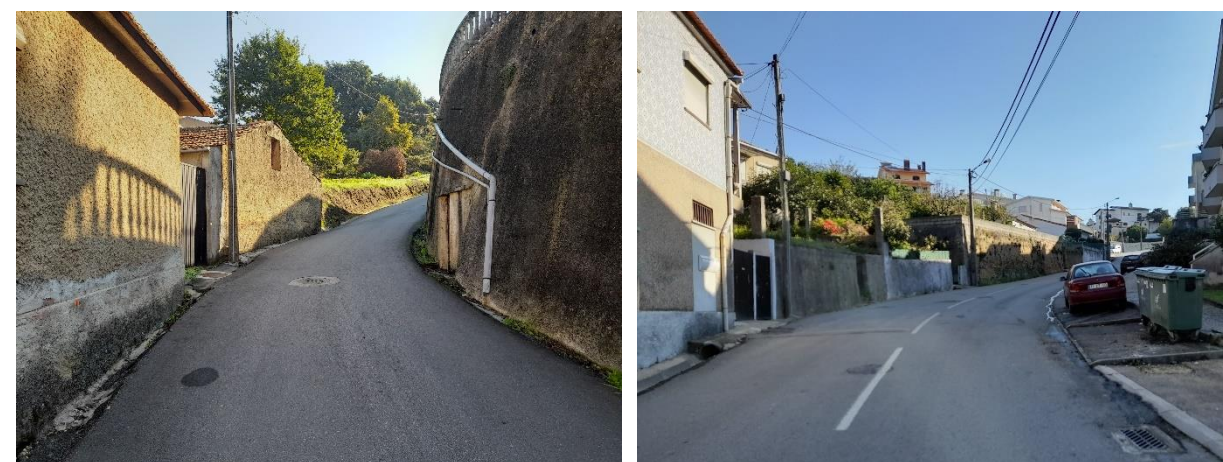
**Figura 36. Exemplos de ausência de percurso pedonal**  
Fonte: mpt®, 2021

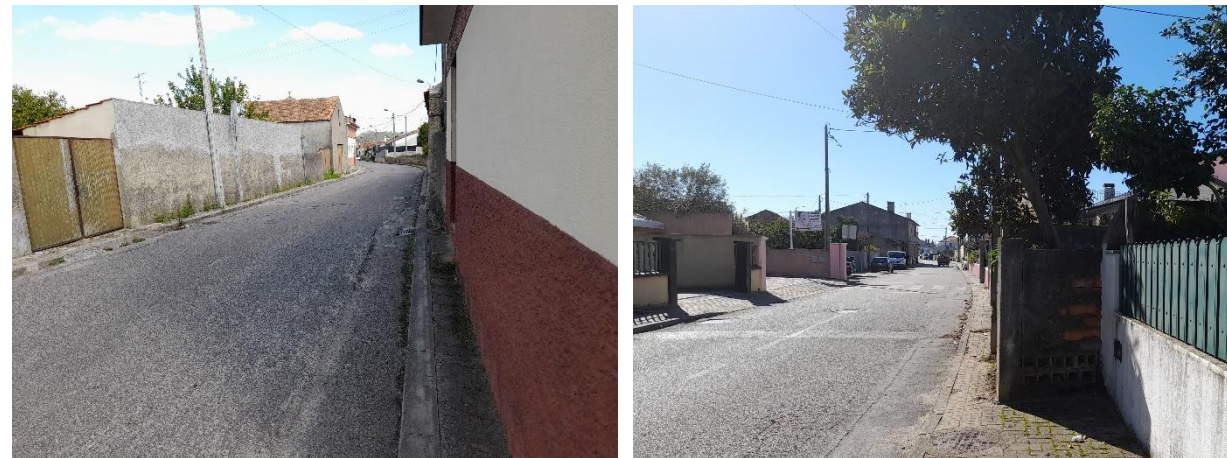
**Figura 37. Exemplos de percursos pedonais subdimensionados**  
Fonte: mpt®, 2021

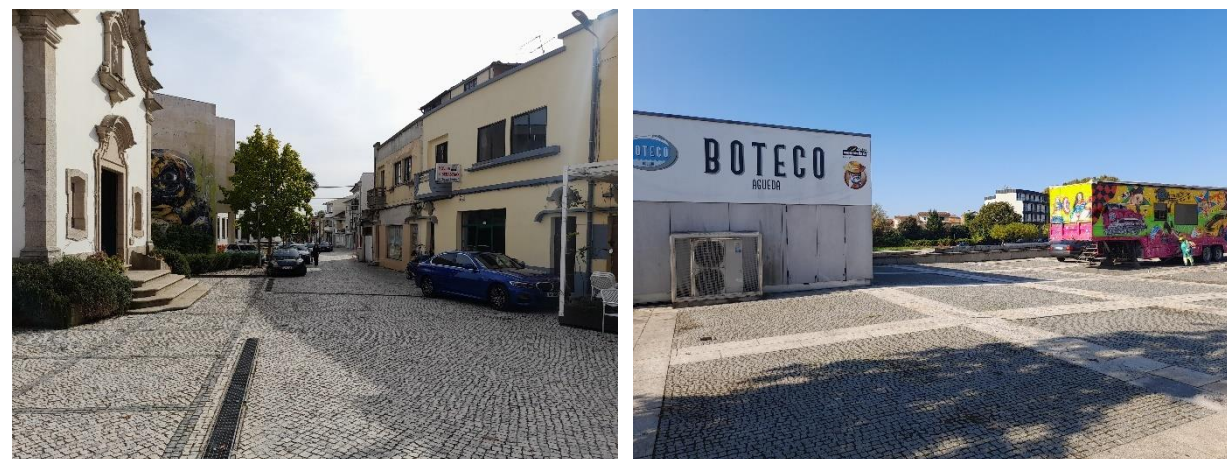
A rede de percursos pedonais deve ser contínua e coerente e, ainda, dotada de pavimentos confortáveis que não coloquem em perigo ou desconforto quem os percorre. Pavimentos em bom estado, mas irregulares (ex. cubo de granito e cubo de calcário) podem causar acidentes e, consequentemente, danos físicos à população (Figura 38).

**Figura 38. Exemplos de percurso pedonal desconfortável**  
Fonte: mpt®, 2021

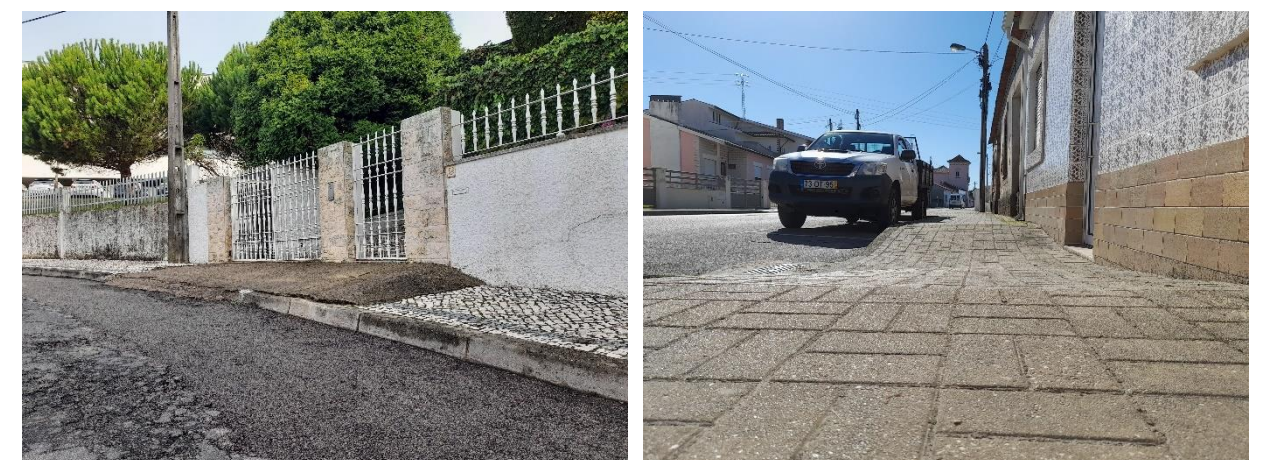
**Figura 39. Exemplos de rampa a obstruir o percurso pedonal**  
Fonte: mpt®, 2021

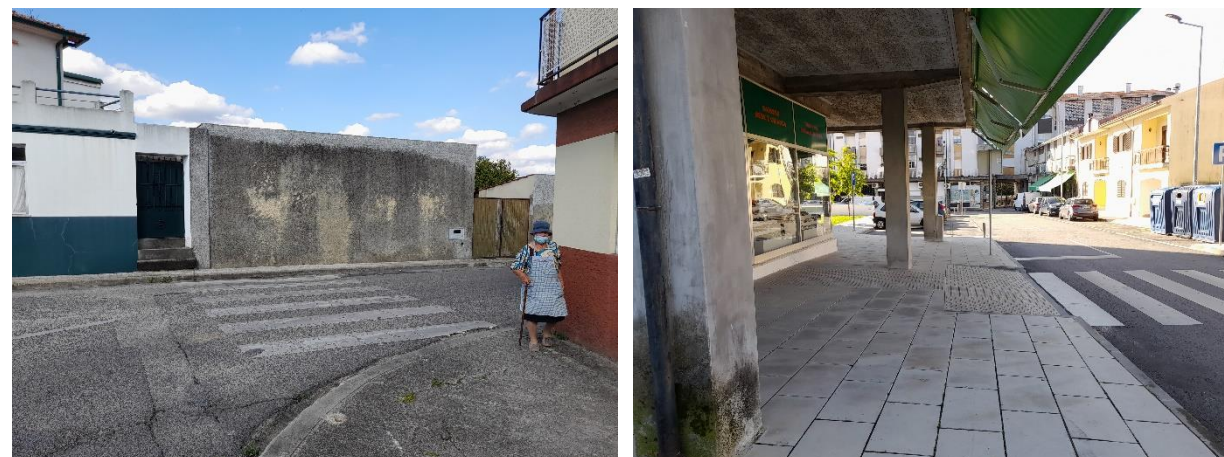
**Figura 40. Exemplos de ausência (esquerda) e má execução dos rebaixamentos (direita)**  
Fonte: mpt®, 2021

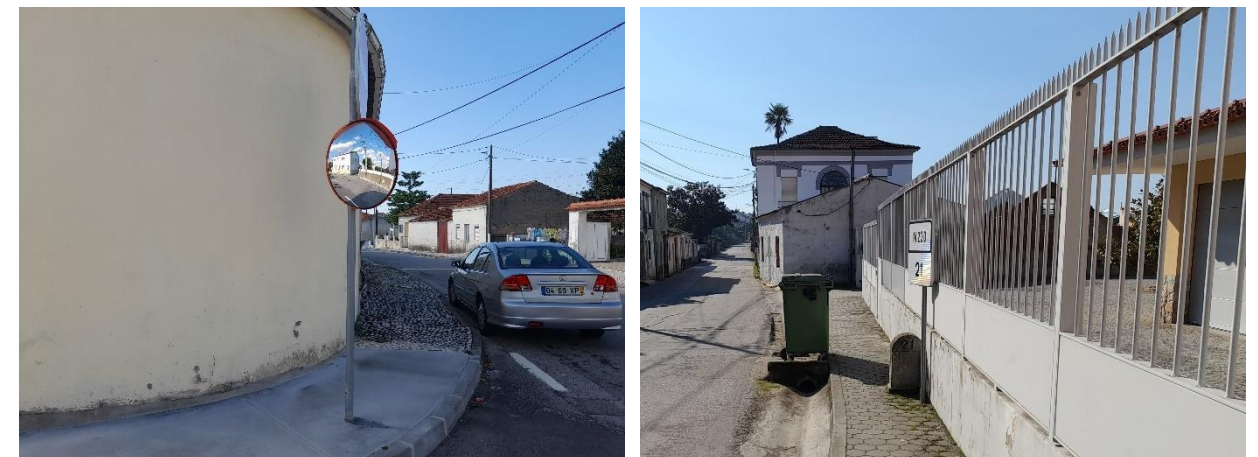
**Figura 41. Exemplos de sinal de trânsito (esq.) e marco quilométrico (dir.) a obstruir o percurso pedonal**  
Fonte: mpt®, 2021

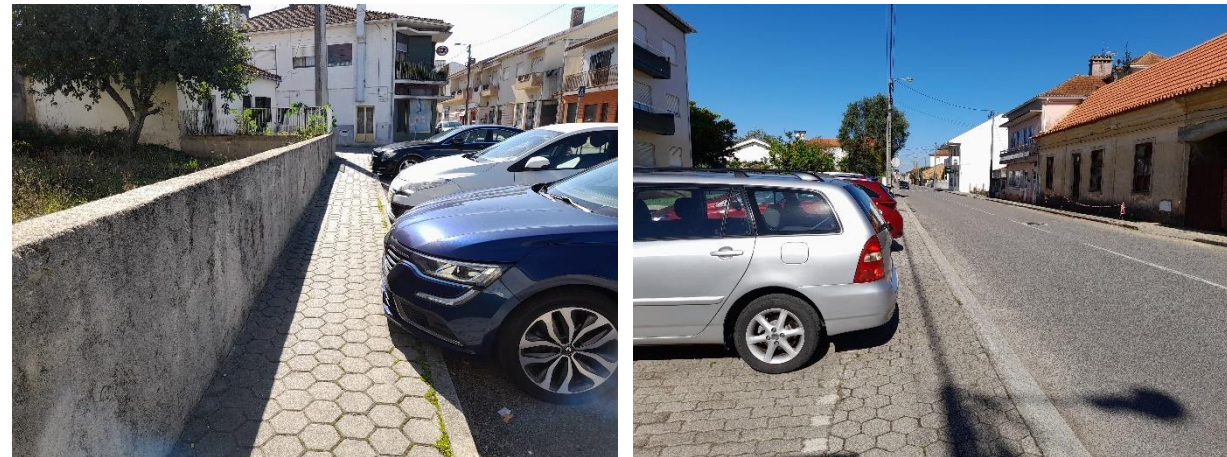
**Figura 42. Exemplos de automóvel a obstruir o percurso pedonal**  
Fonte: mpt®, 2021

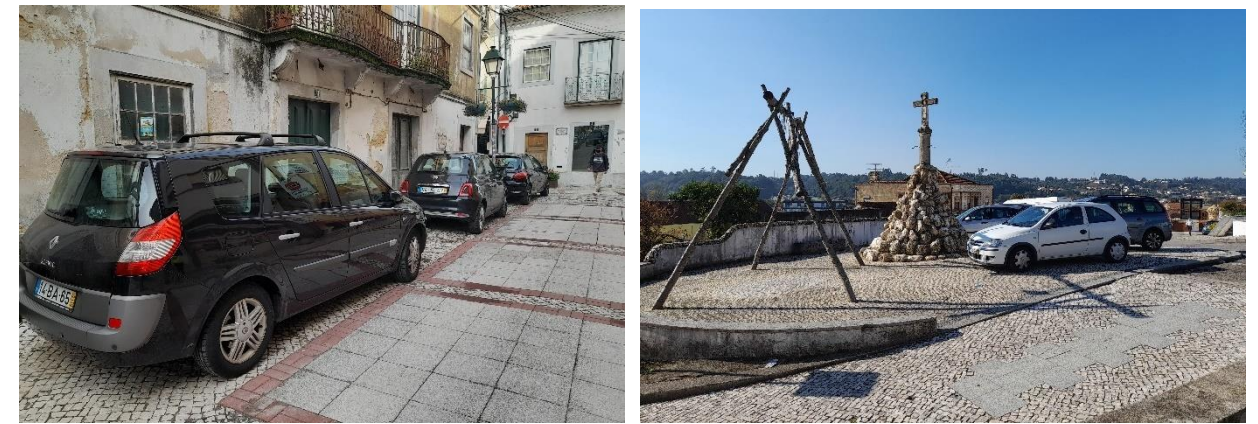
A invasão do automóvel no centro das nossas vilas e cidades, associado a um desenho urbano inadequado e à morfologia antiga de alguns territórios, proporciona que o estacionamento proibido seja uma barreira bastante frequente. Na área em análise foi possível verificar diversos arruamentos com estacionamento proibido. A ocupação dos passeios pelos automóveis provoca a interrupção das continuidades pedonais, condicionando a circulação dos transeuntes e perturbando a imagem dos lugares.

Este tipo de obstáculo é igualmente perigoso, quando, por exemplo, cegos, pessoas em cadeiras de rodas e pessoas com carrinhos de bebé, perante tal obstáculo são obrigados a desviar-se para a faixa de rodagem, pois não têm outra alternativa à sua circulação (Figura 43).

**Figura 43. Exemplos de estacionamento proibido no percurso pedonal**  
Fonte: mpt®, 2021

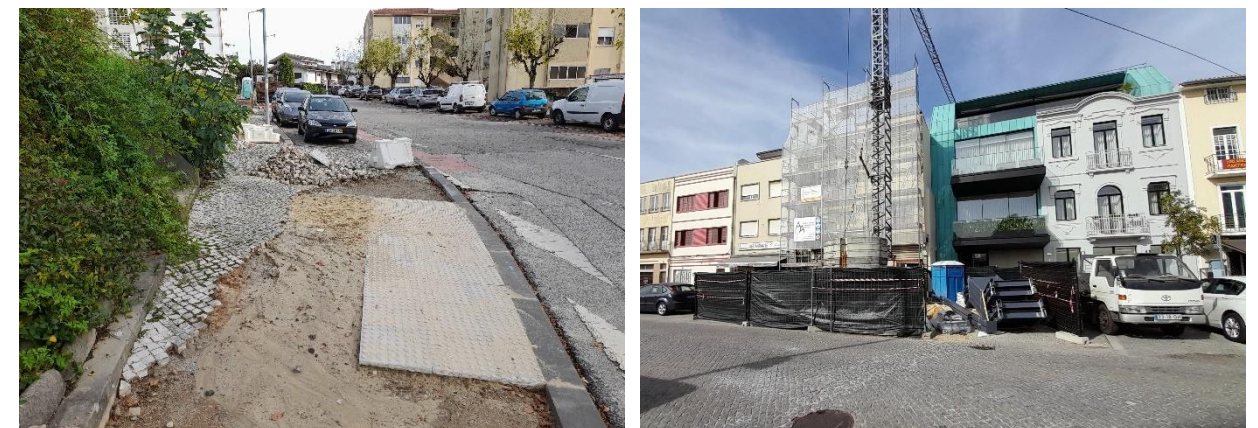
**Figura 44. Exemplos de obras a obstruir o percurso pedonal**  
Fonte: mpt®, 2021

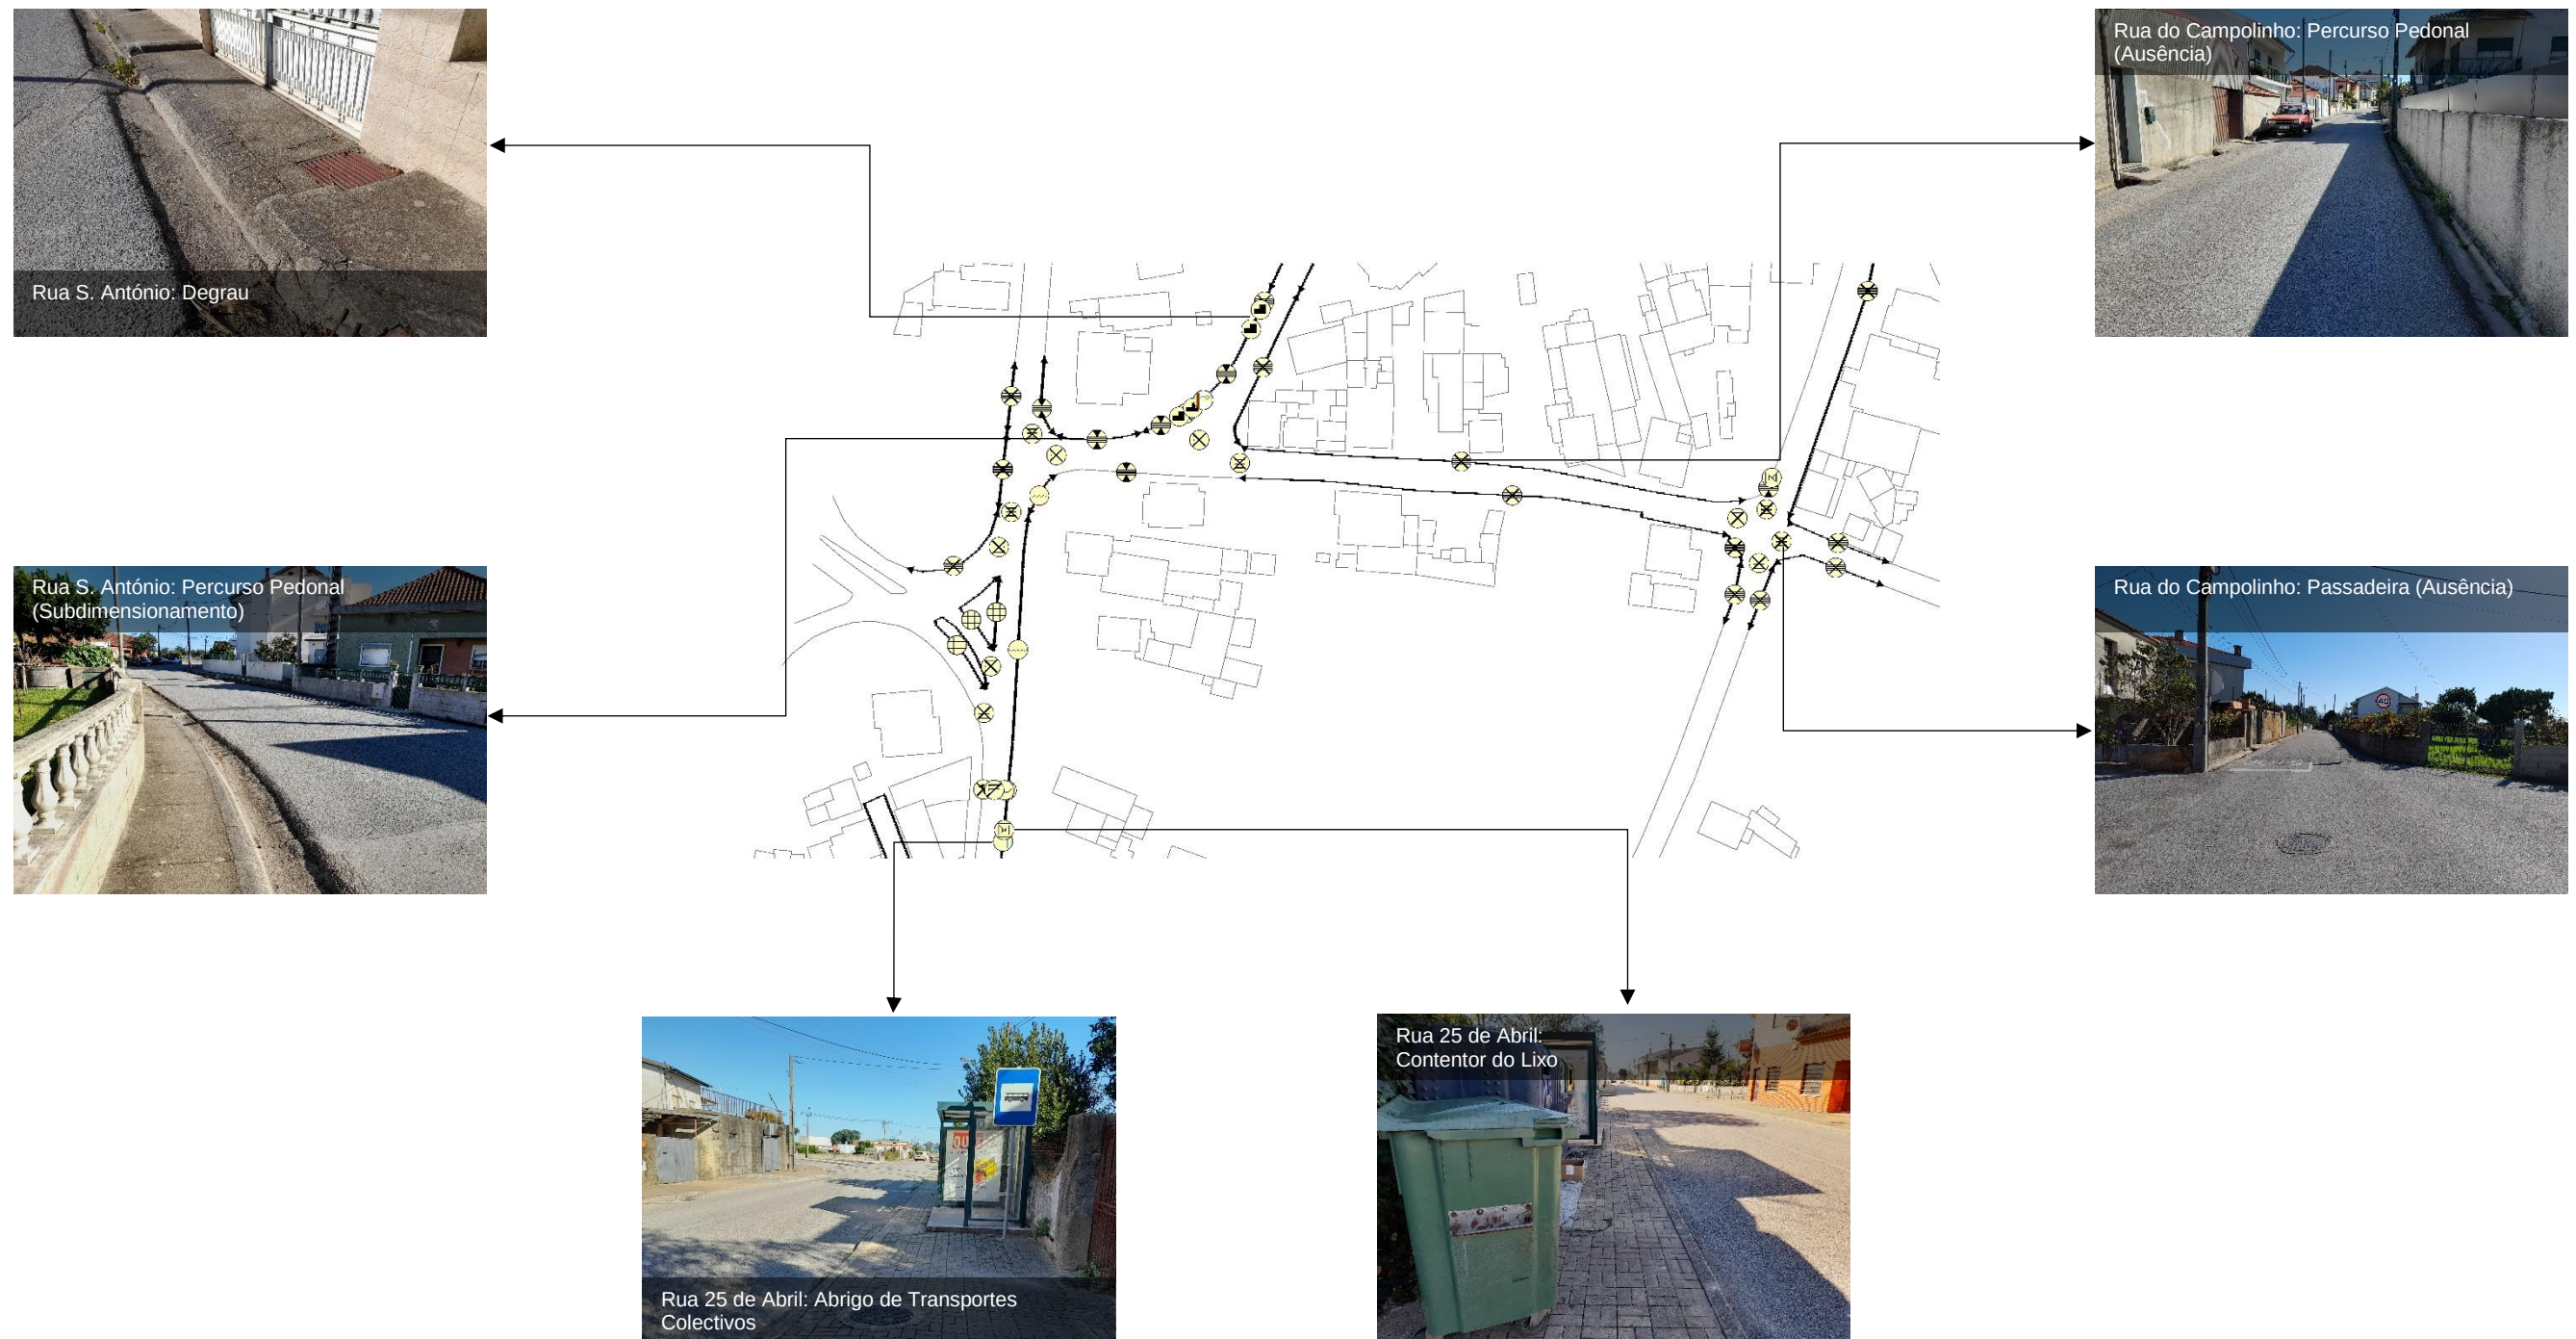
**Figura 46. Barreiras à acessibilidade em Águeda (1/5)**  
 Fonte: mpt®, 2021
