# Atualização do Plano de Promoção da Acessibilidade (RAMPA) de Águeda

FASE I

Caracterização e diagnóstico

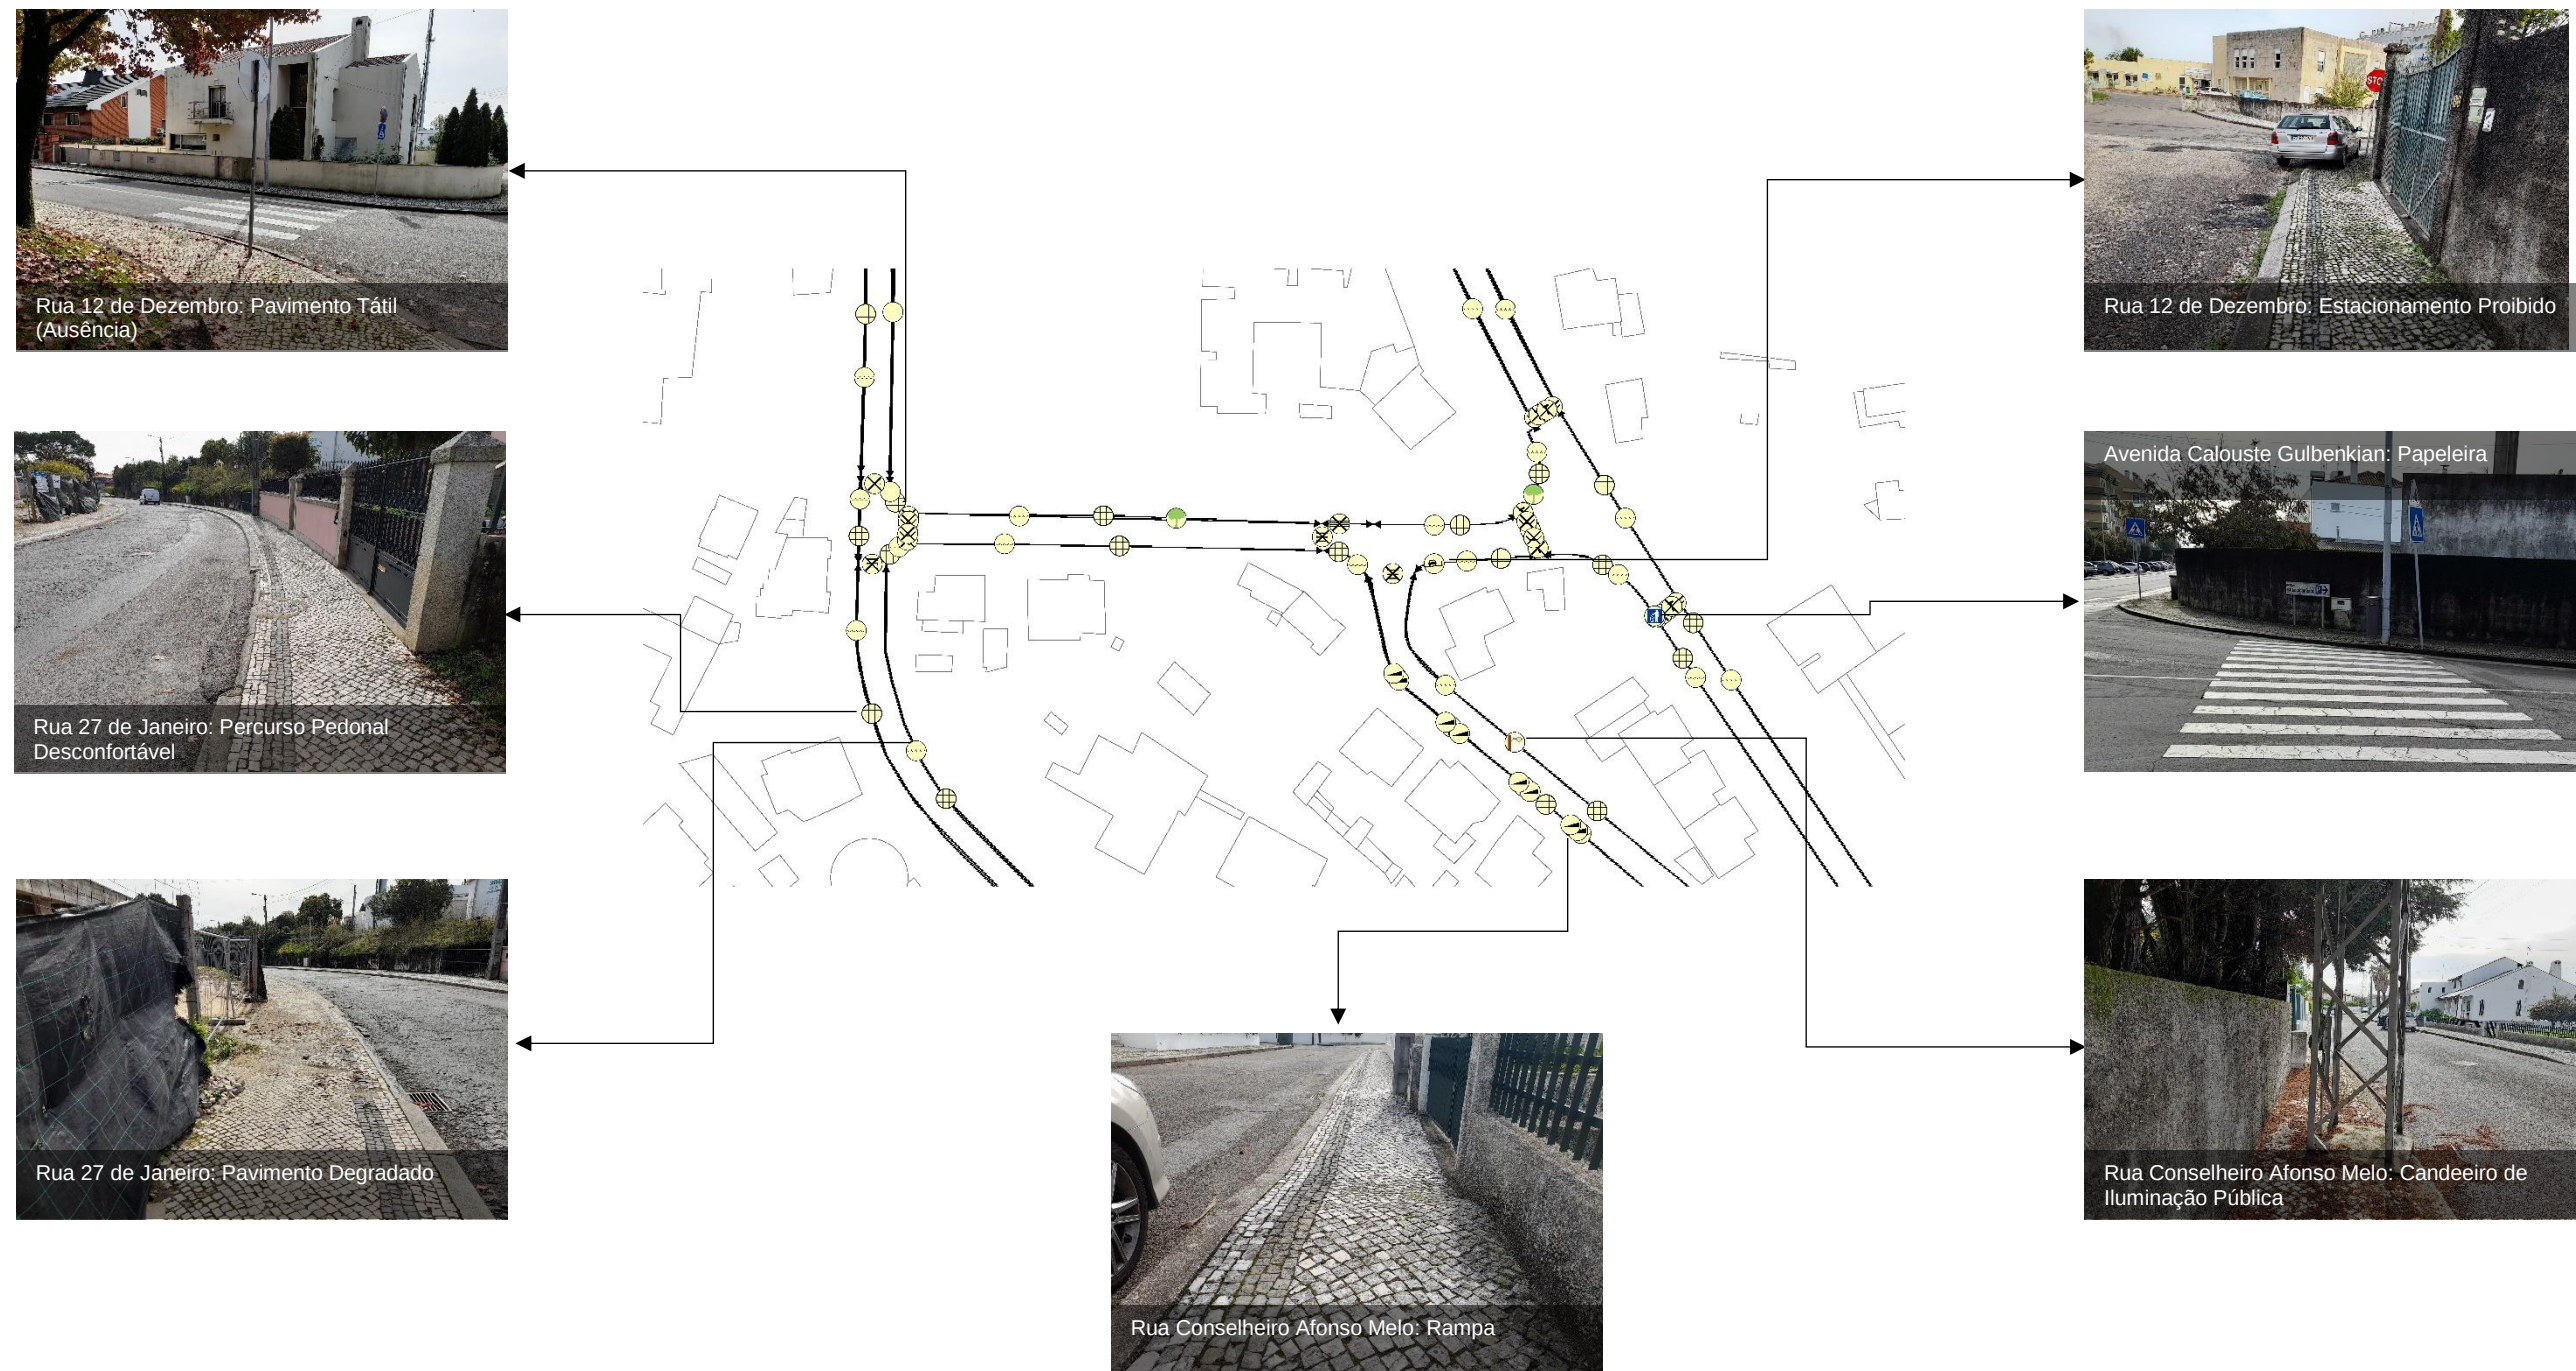
**Figura 48. Barreiras à acessibilidade em Águeda (3/5)**  
 Fonte: mpt®, 2021

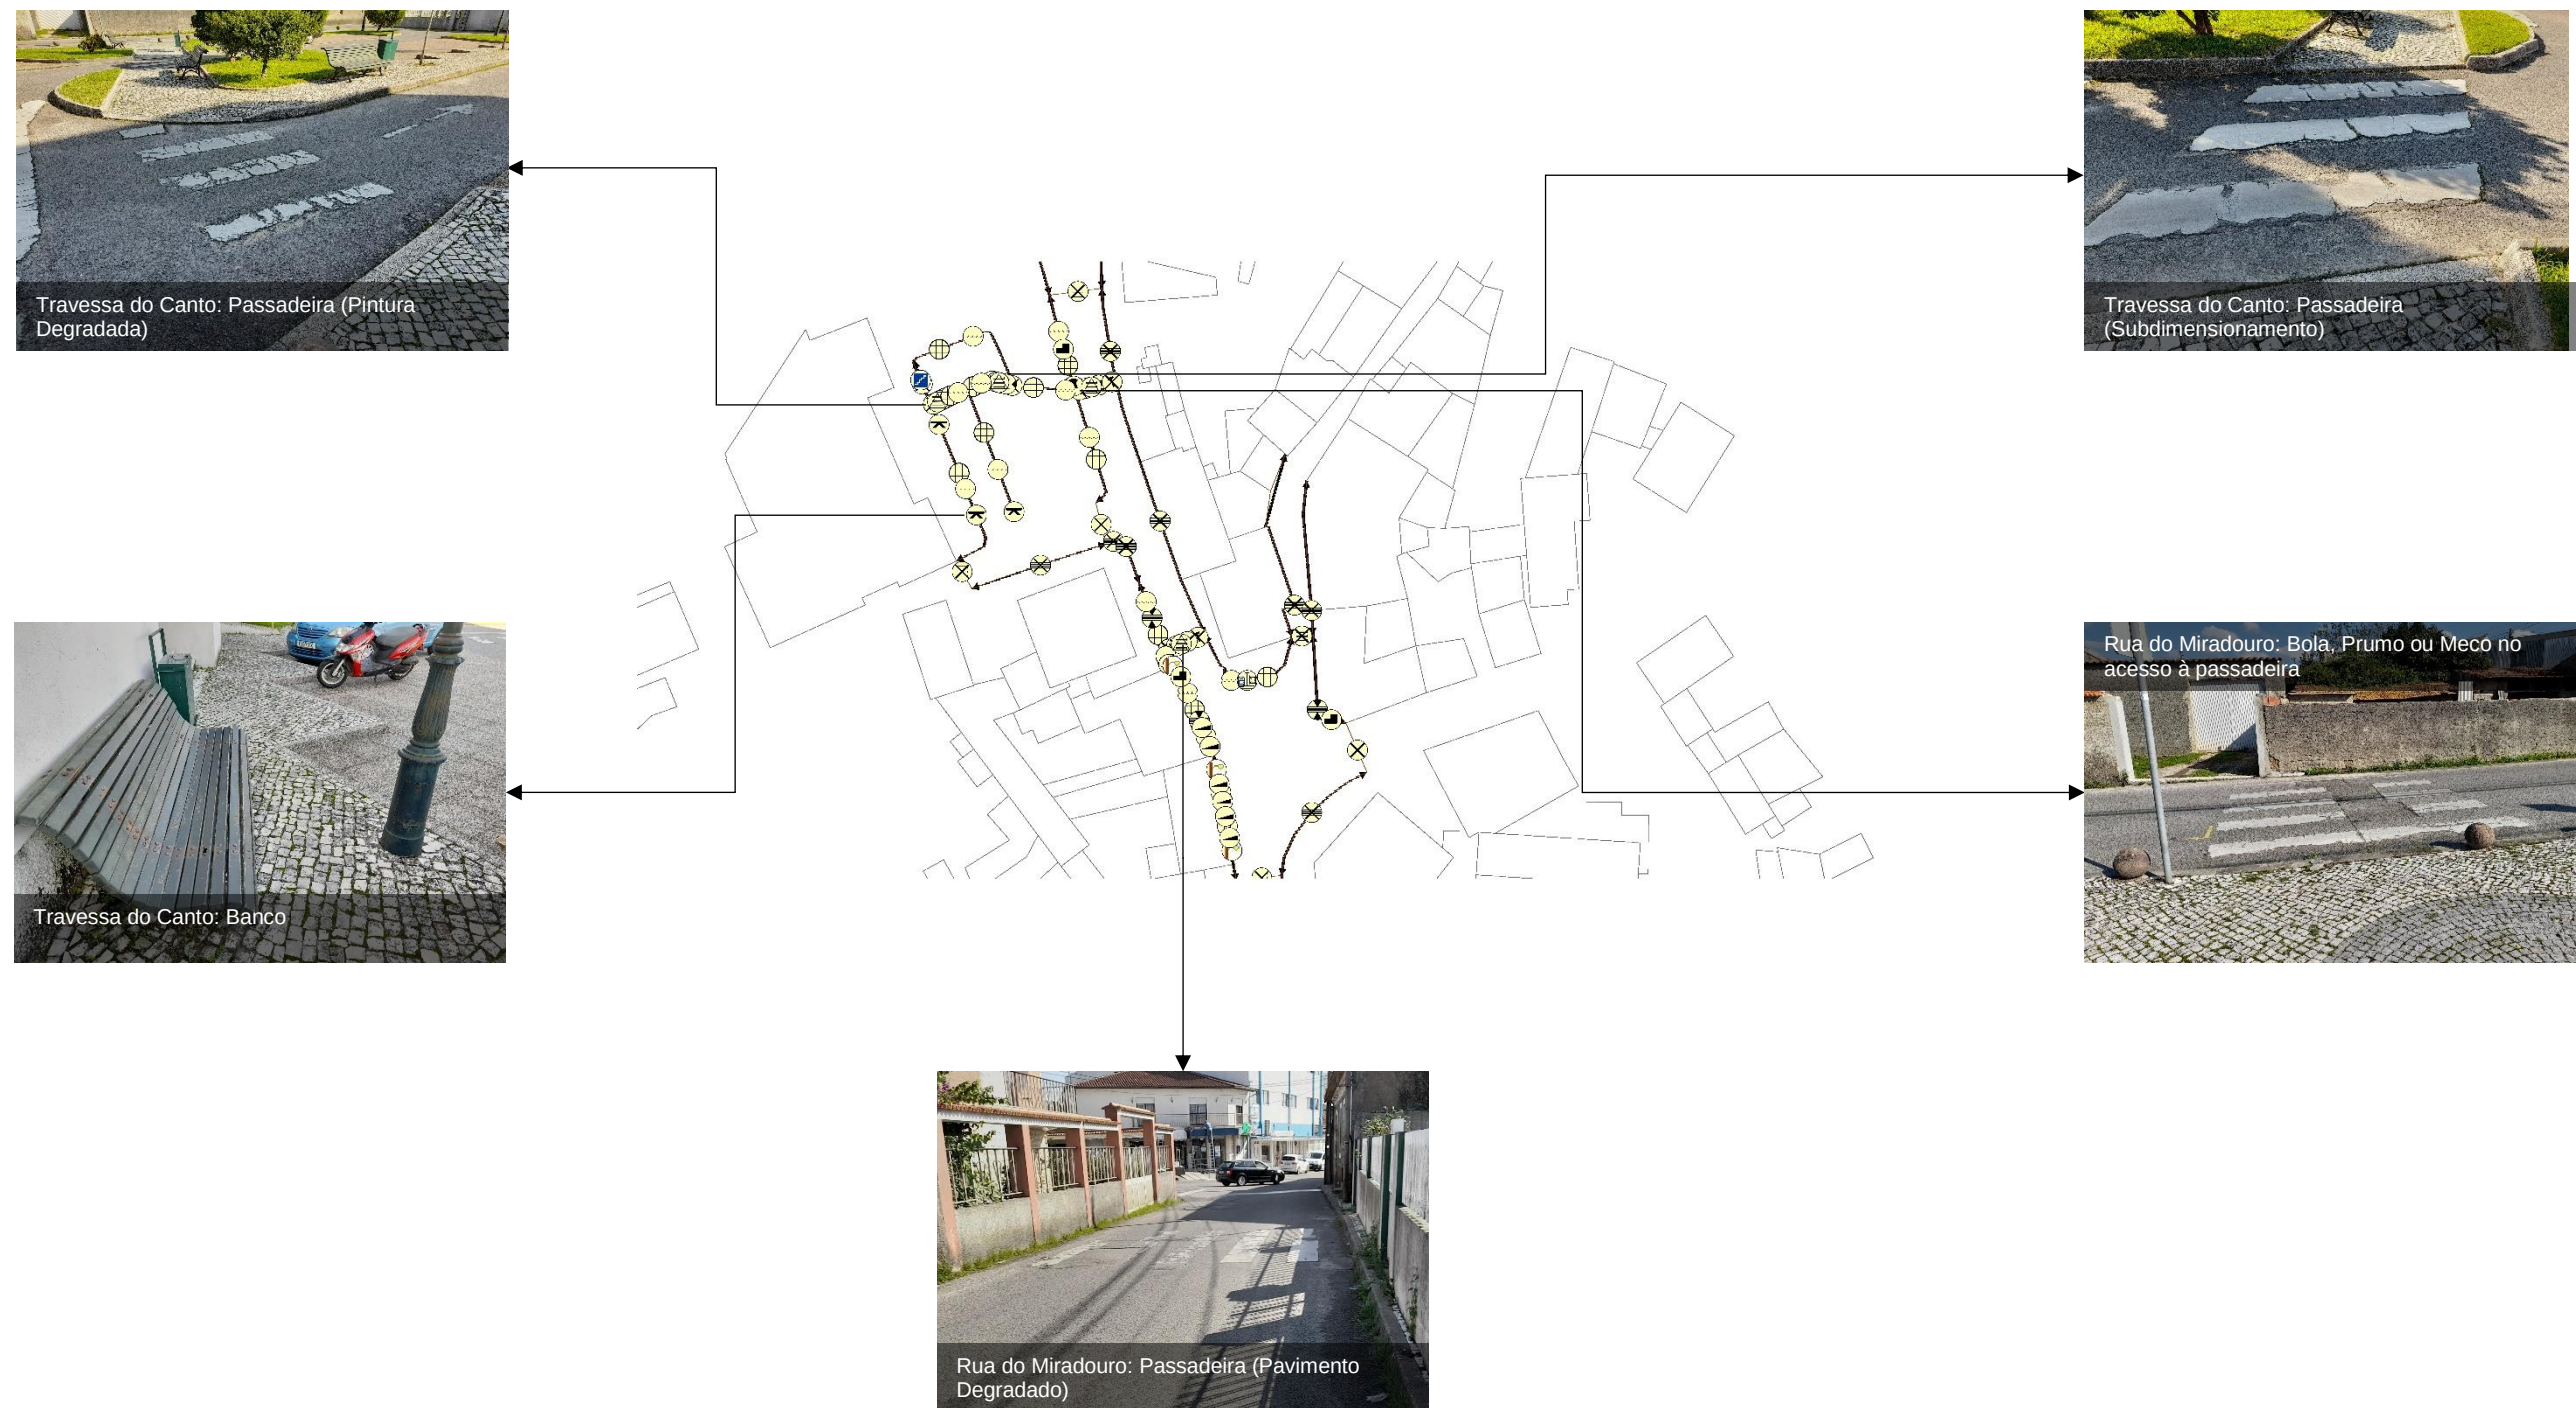
**Figura 49. Barreiras à acessibilidade em Águeda (4/5)**  
 Fonte: mpt®, 2021

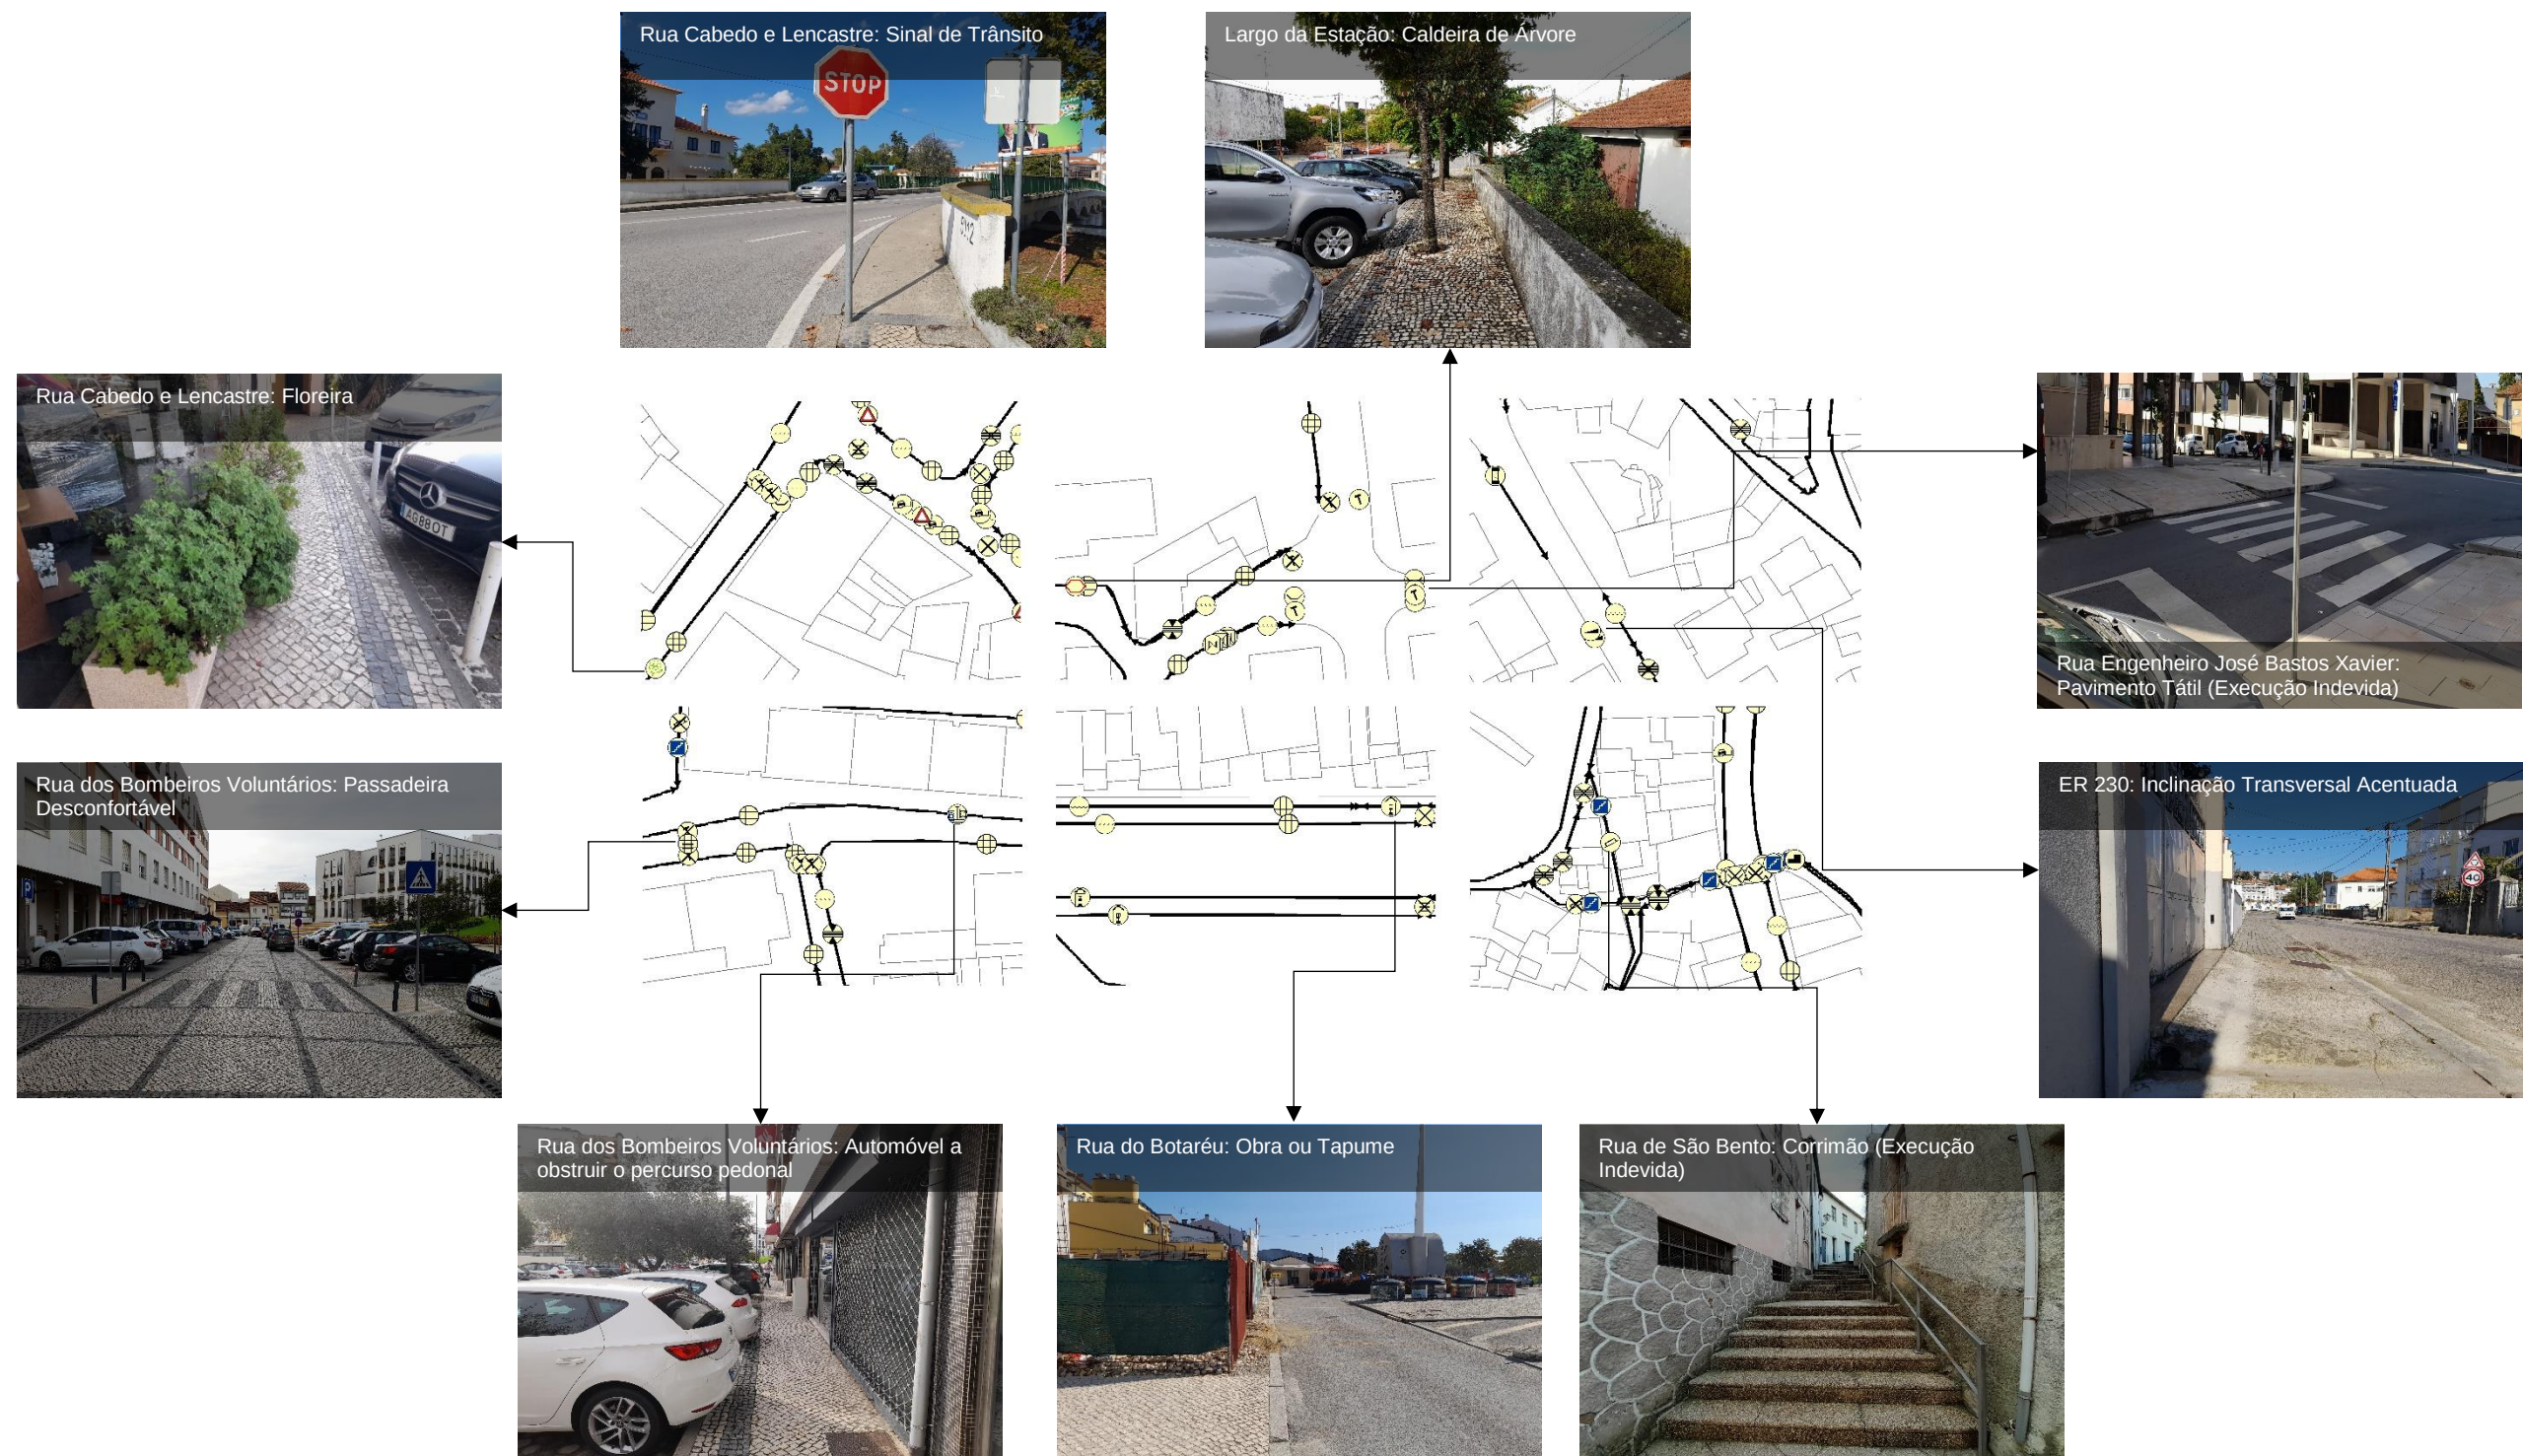
**Figura 50. Barreiras à acessibilidade em Águeda (5/5)**  
 Fonte: mpt®, 2021

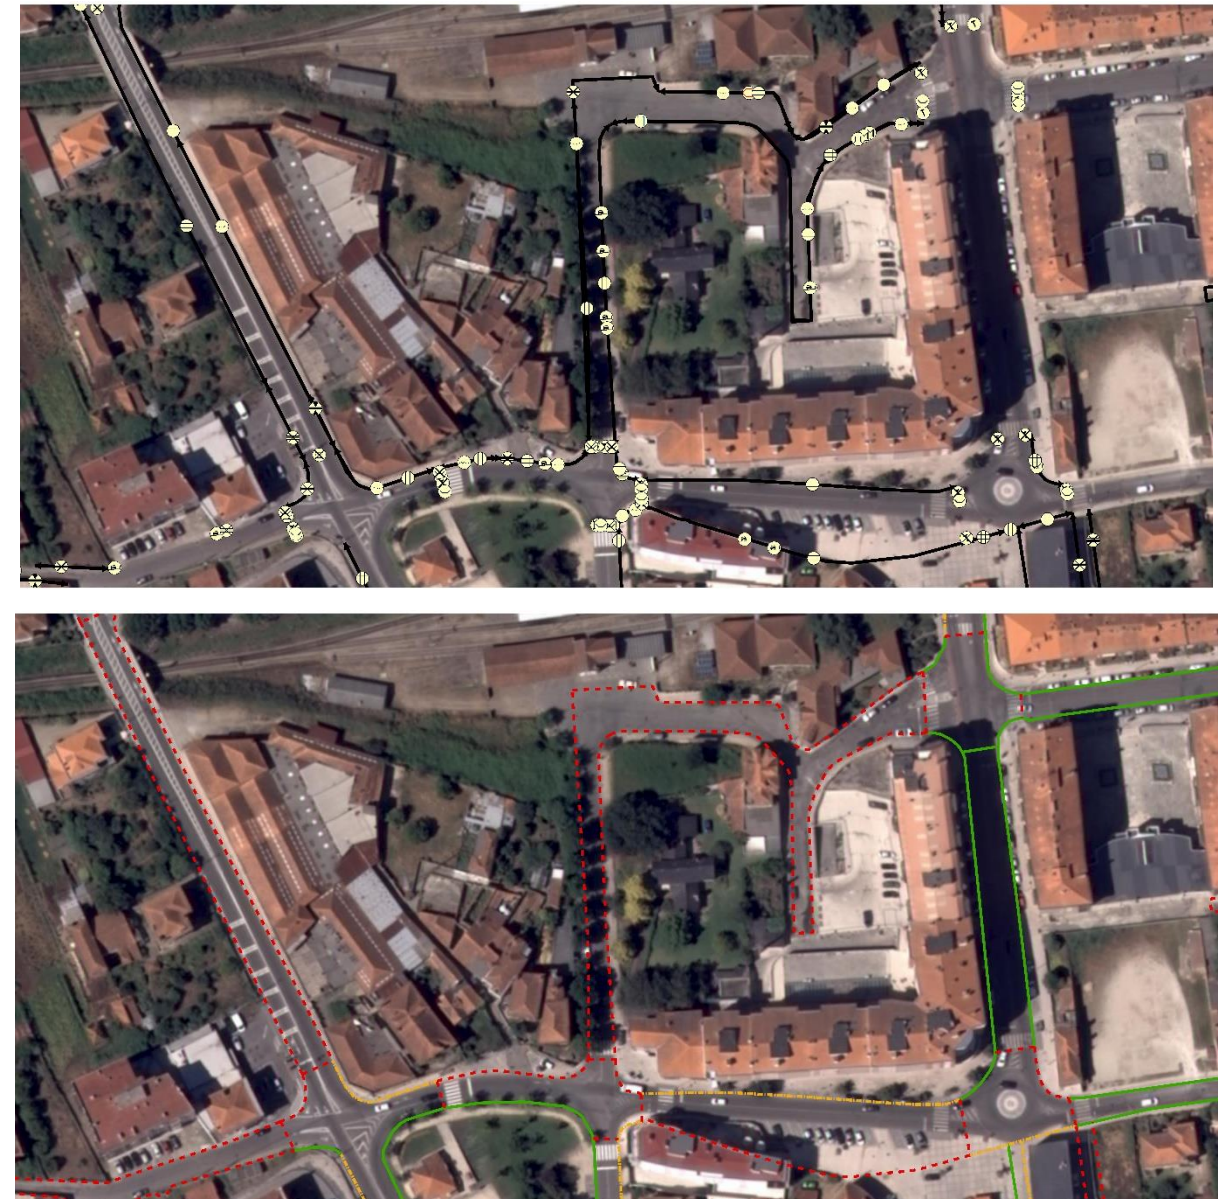
Os percursos acessíveis são aqueles que não possuem qualquer tipo de barreira à mobilidade universal, os percursos parcialmente acessíveis são aqueles que, apesar de possuírem barreiras, nomeadamente as: percurso pedonal desconfortável, pavimento degradado e automóvel a obstruir o percurso pedonal, não impedem totalmente a circulação de pessoas com mobilidade reduzida, podendo, em alguns casos, haver a necessidade de auxílio para a deslocação. Por fim, os percursos não acessíveis possuem na sua totalidade ou em parte da sua extensão alguma barreira que não as mencionadas anteriormente.

Figura 51. Extratos da planta de condições de acessibilidade (na imagem superior estão representadas as barreiras e na imagem inferior a acessibilidade dos percursos pedonais)  
Fonte: mpt®, 2021

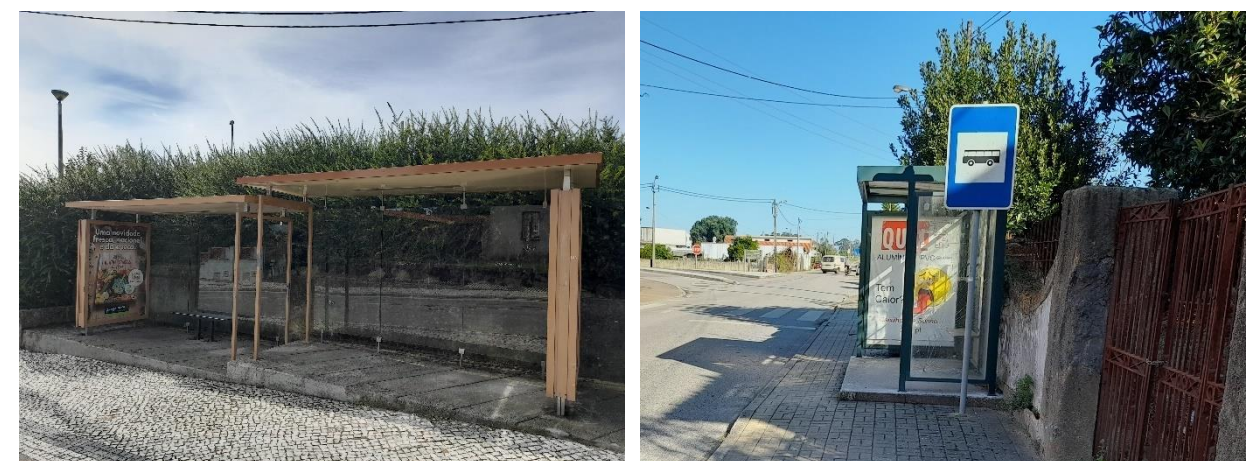
Figura 57. Inexistência de acesso de nível nas infraestruturas de apoio ao transporte coletivo rodoviário  
Fonte: mpt®, 2021

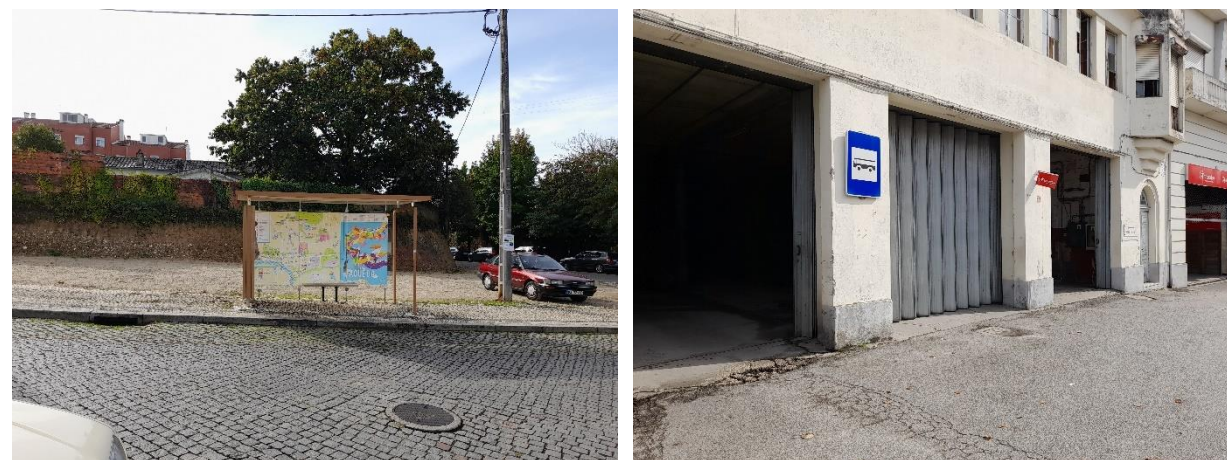
**Figura 58. Exemplos de inexistência de plataforma**  
Fonte: mpt®, 2021

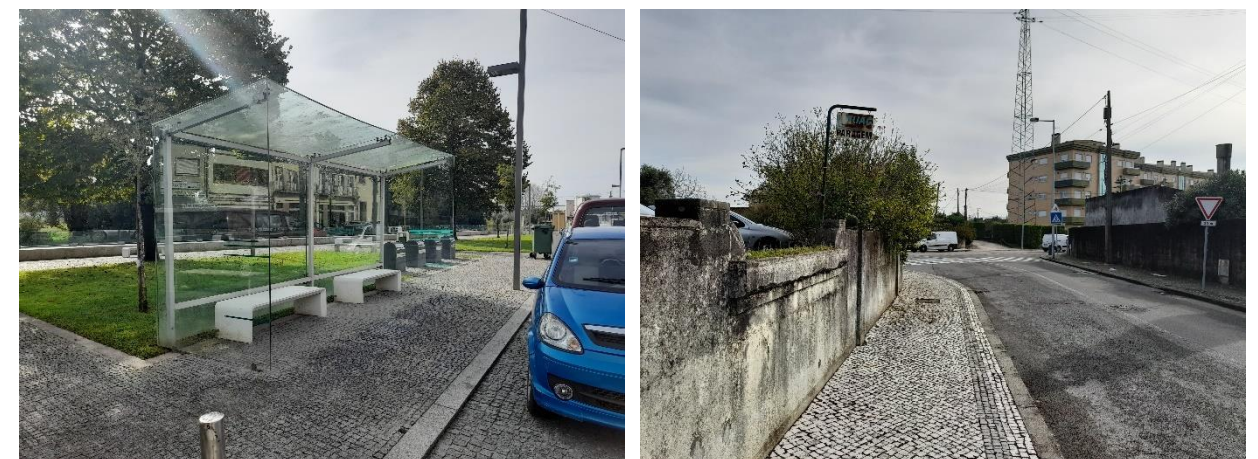
**Figura 59. Inexistência de sinal de paragem de veículos de transporte coletivo de passageiros (H20a) ou a marca M14**  
Fonte: mpt®, 2021

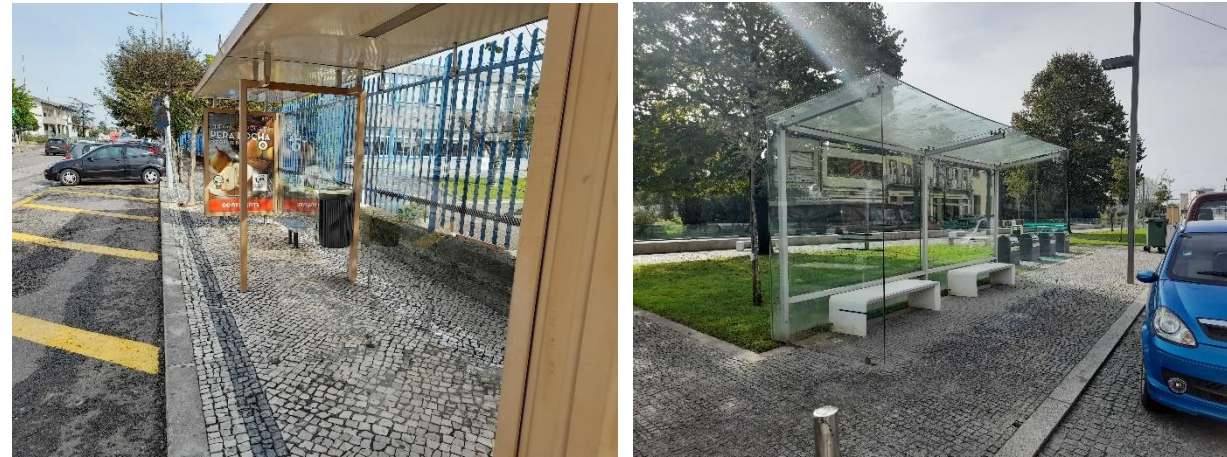
**Figura 60. Paragens sem informação relativa a horários, linhas e preços**

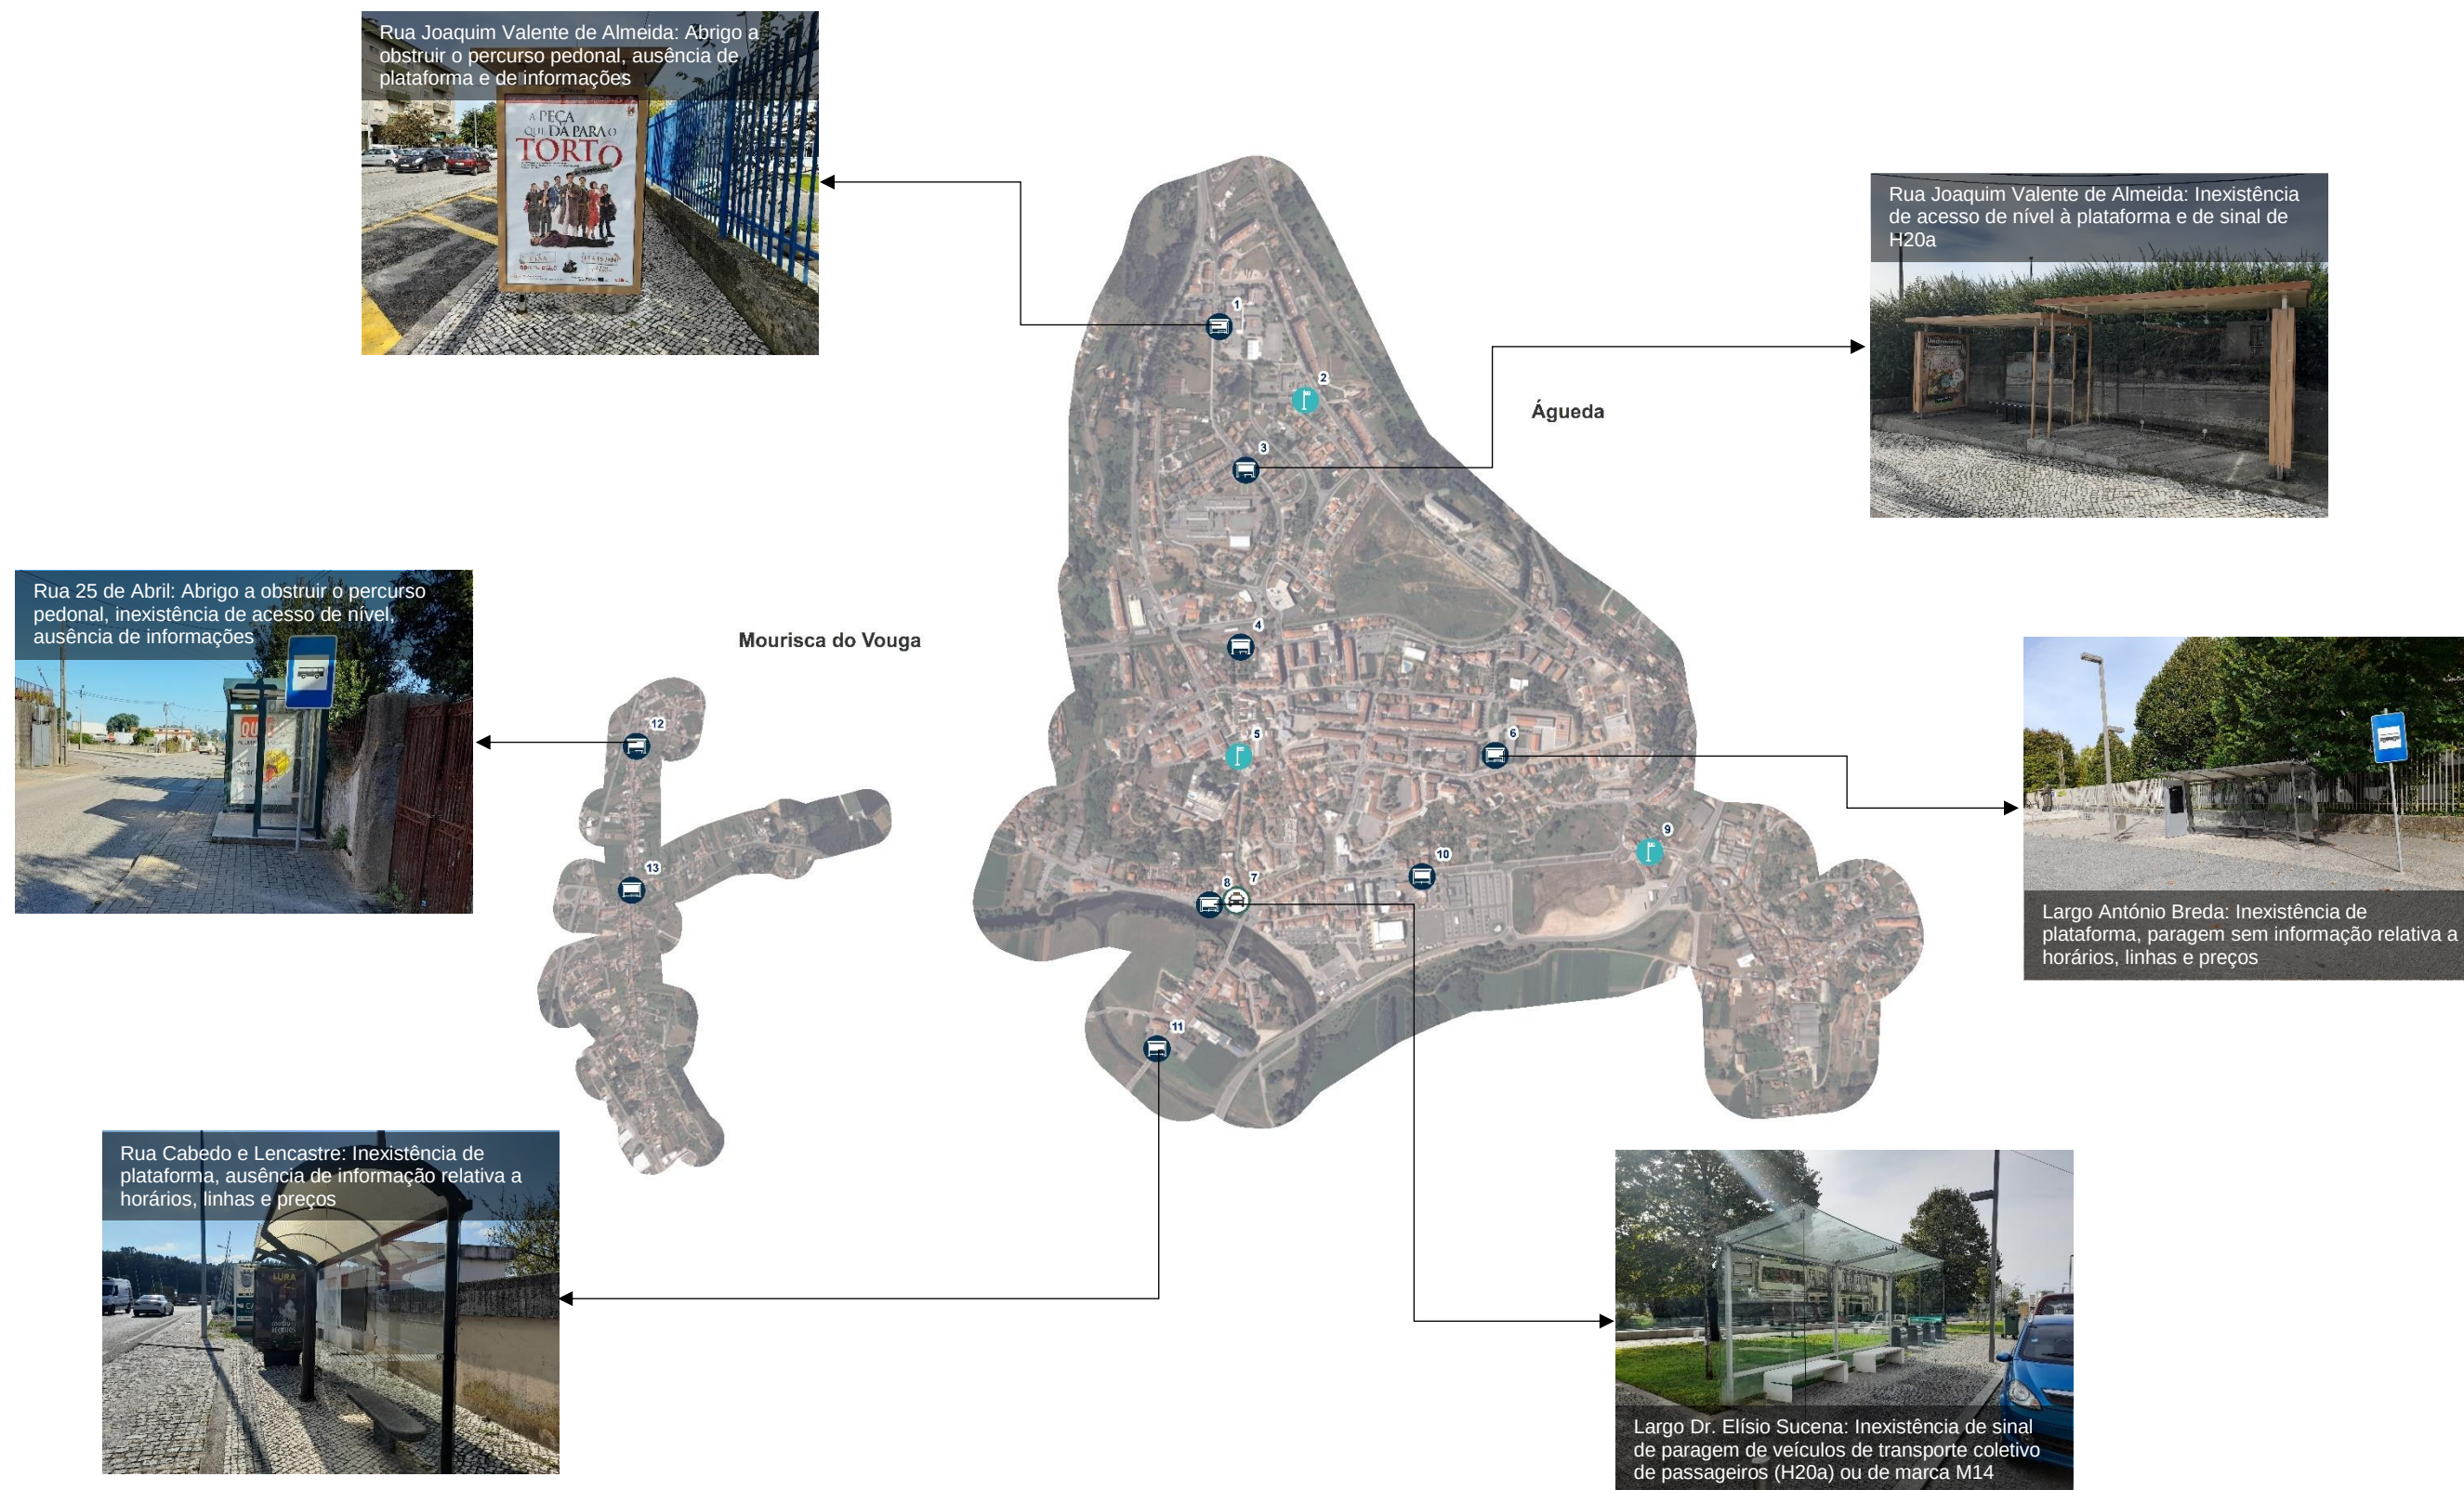
**Figura 61. Barreiras à acessibilidade universal em paragens de transporte coletivo rodoviário em Águeda**  
 Fonte: mpt®, 2021

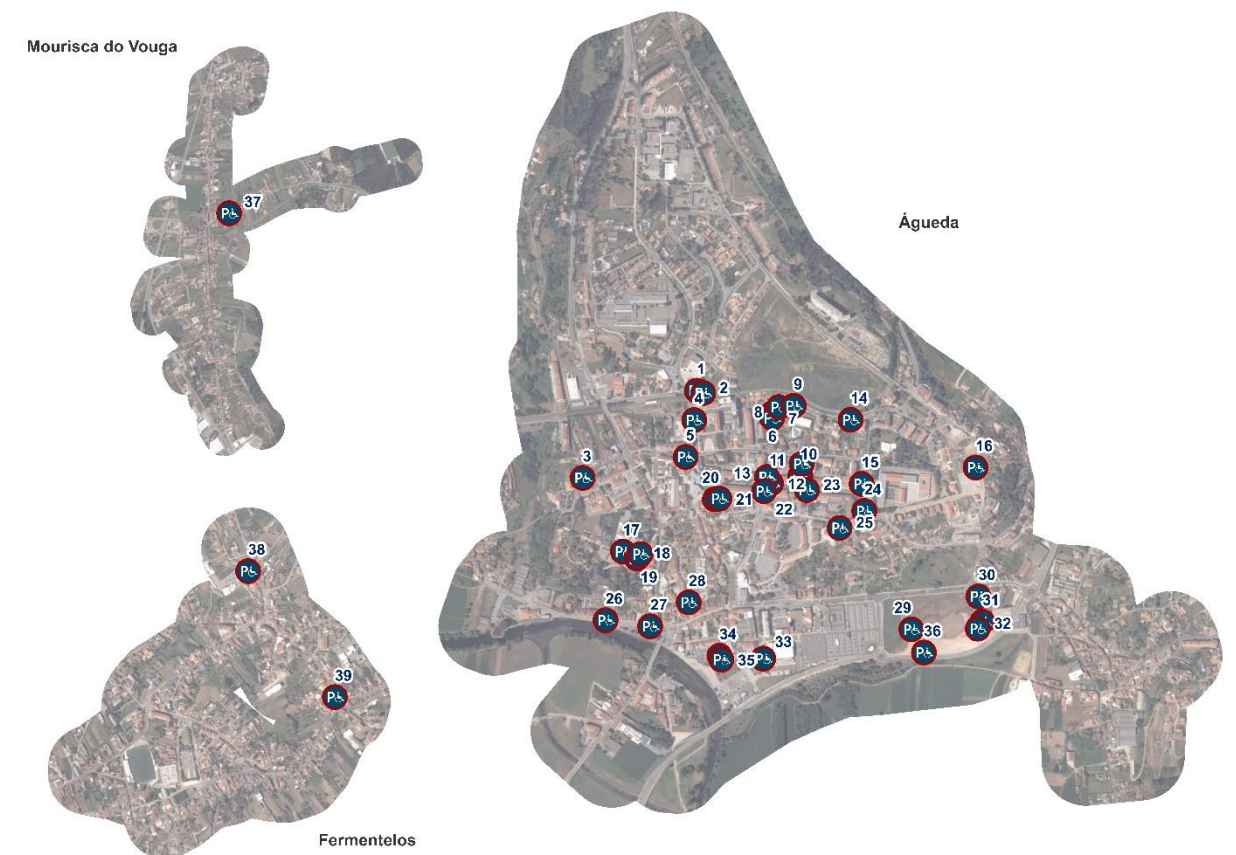
**Figura 62. Localização dos lugares de estacionamento para pessoas com mobilidade reduzida**  
Fonte: mpt®, 2021

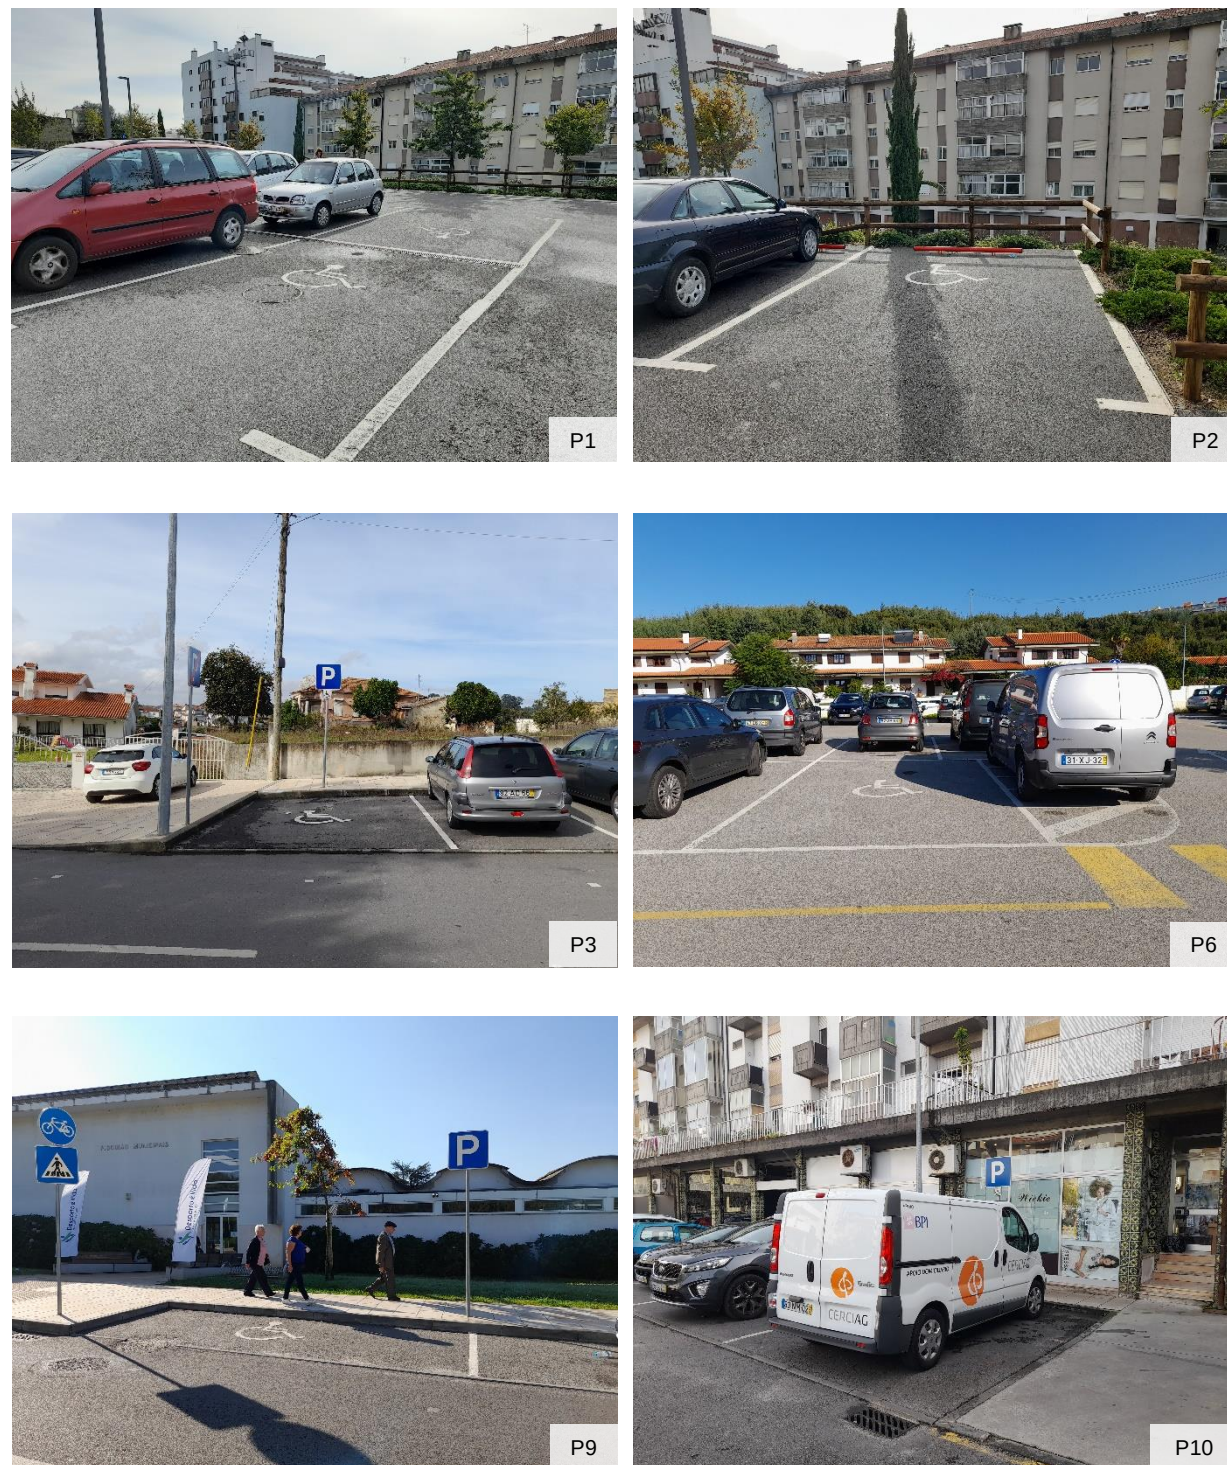
**Figura 63. Lugares de estacionamento para pessoas com mobilidade reduzida não regulamentares (1 /2)**  
 Fonte: mpt®, 2021

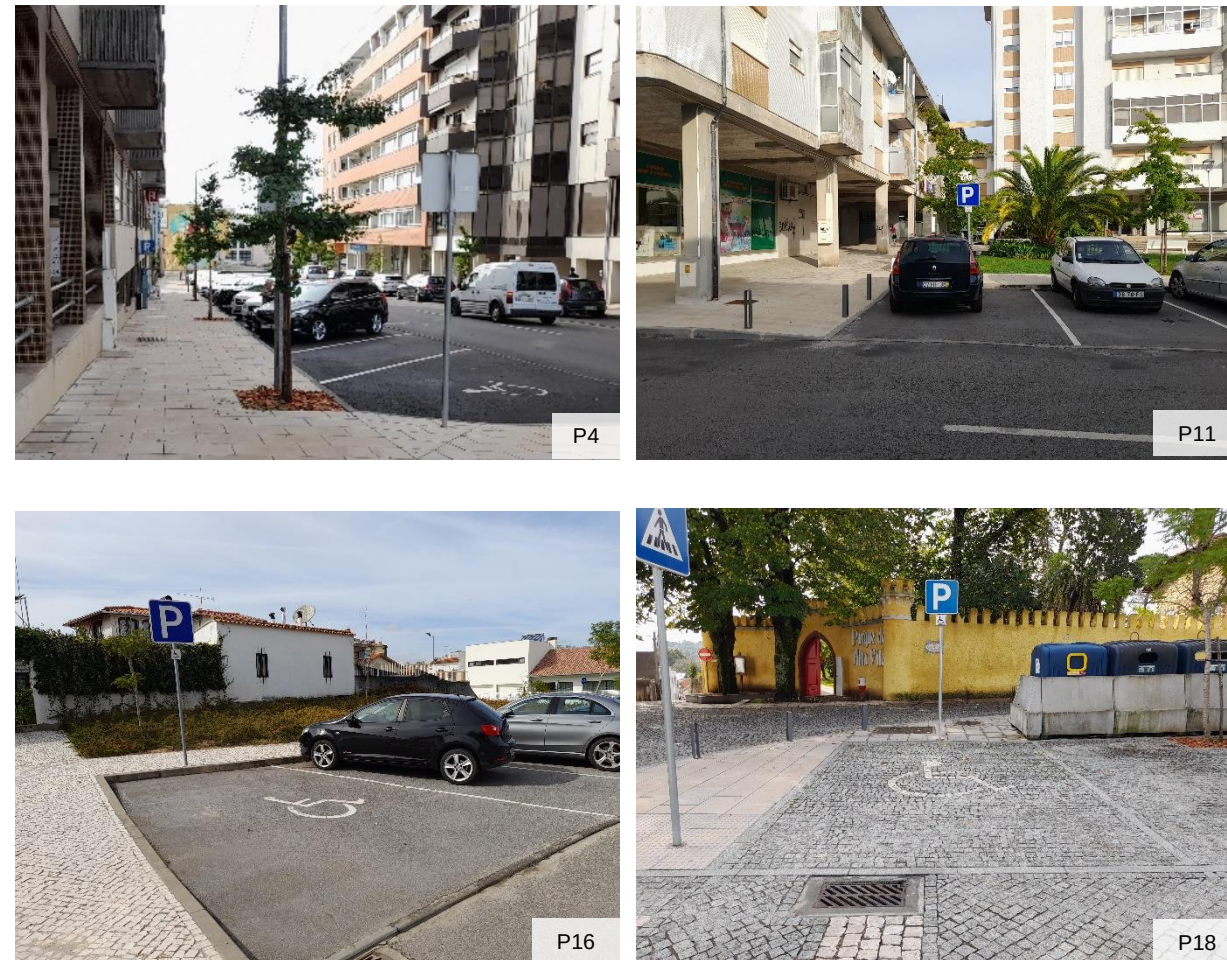
Na área de estudo foram também assinalados lugares de estacionamento PMR regulamentares, como sejam (Figura 65):

**Figura 65. Lugares de estacionamento para pessoas com mobilidade reduzida regulamentares**  
Fonte: mpt®, 2021
