# Atualização do Plano de Promoção da Acessibilidade (RAMPA) de Águeda

FASE I

Caracterização e diagnóstico

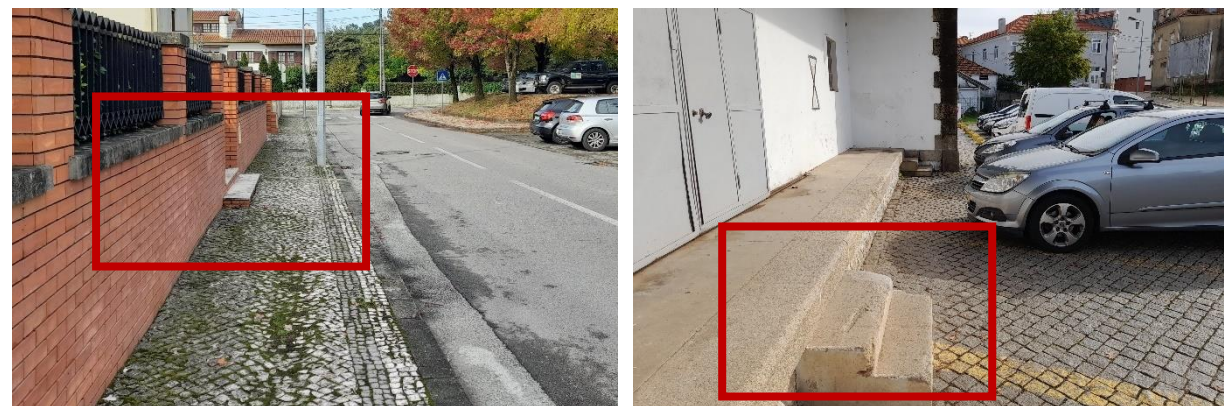
Figura 66. Exemplos de elementos não inclusivos presentes nas áreas de estudo (1/2)  
Fonte: mpt®, 2021

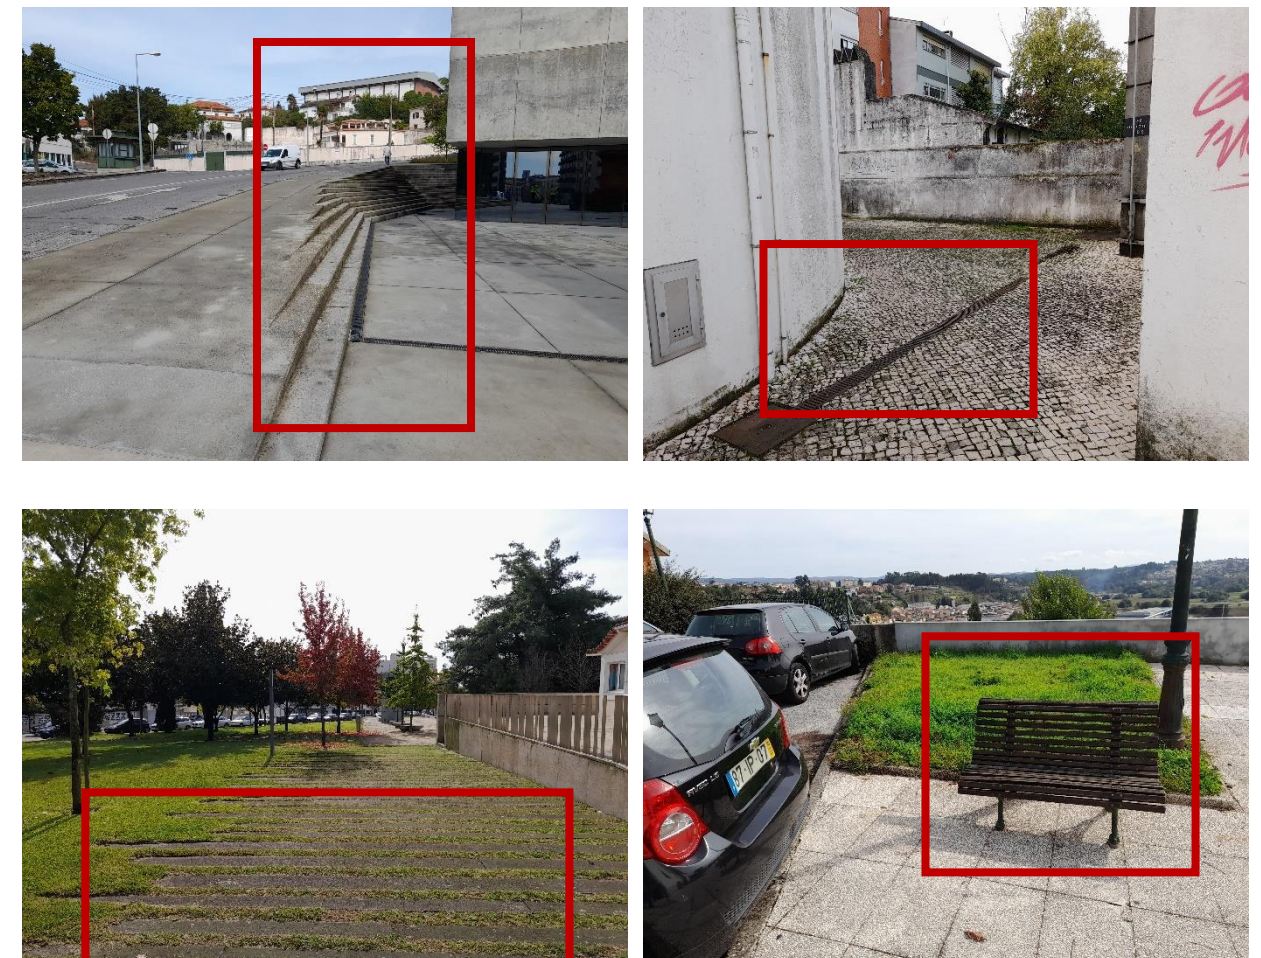
Figura 67. Exemplos de elementos não inclusivos presentes nas áreas de estudo (2/2)  
Fonte: mpt®, 2021

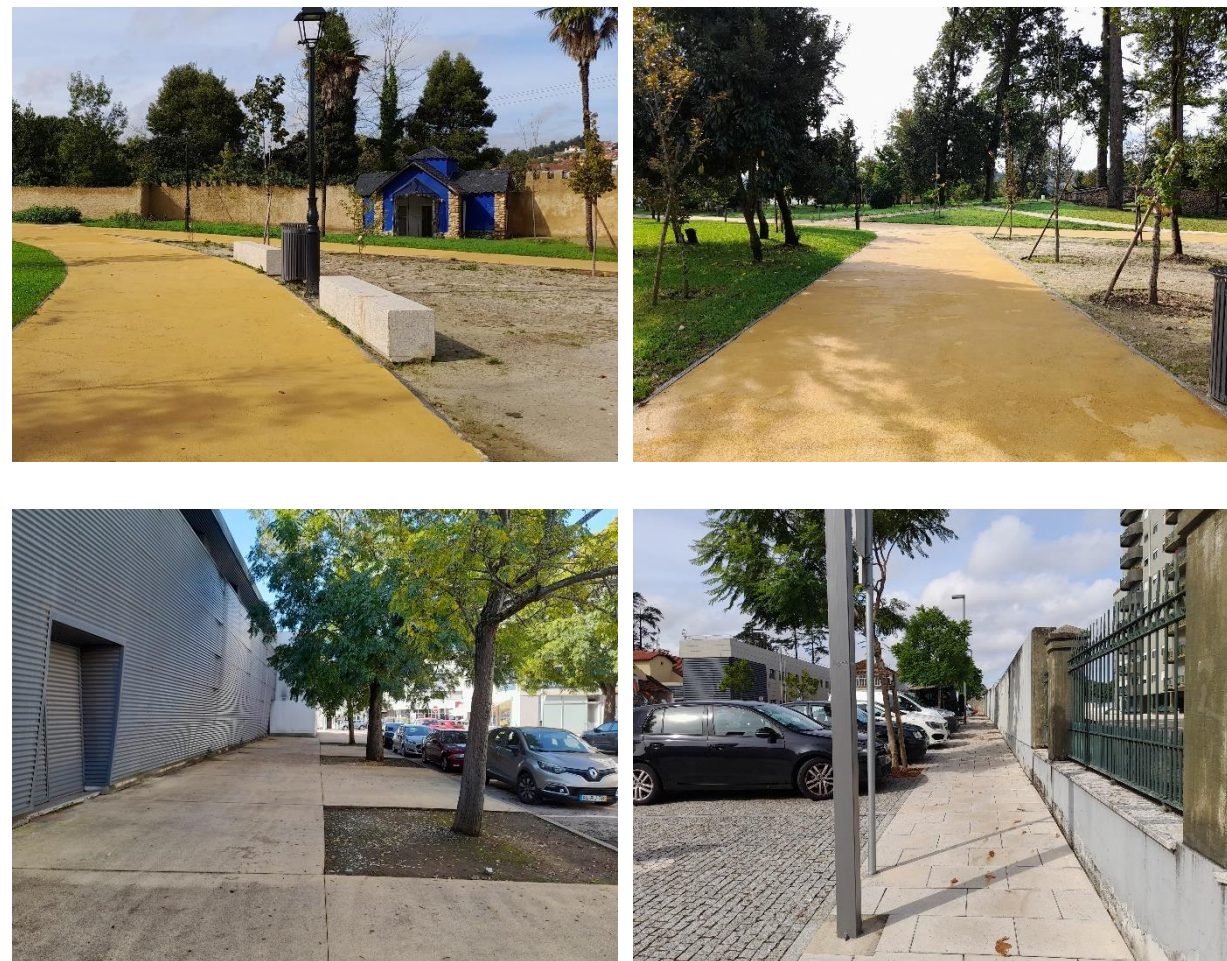
Nos trabalhos de levantamento foram observados diversos exemplos de boas práticas, nomeadamente ao nível do desenho urbano, com a presença de corredores pedonais amplos conforme representado na Figura 68.

do canal de circulação pedonal, deixando um corredor livre, sendo uma solução ideal, essencialmente em vias de perfis de reduzida dimensão. Outros exemplos, são as caldeiras de árvores protegidas com grelhas.

**Figura 68. Exemplos de boas práticas de acessibilidade em Águeda**  
Fonte: mpt@, 2021

Em suma, todos os elementos urbanos utilizados no espaço público, devem respeitar as características formais de design inclusivo, serem facilmente identificados e detetados, facto que justifica a necessidade de investir em formas monobloco e sem afunilamentos junto ao piso.
